**DEKRA Slovensko s.r.o.**  
Panónska cesta 47  
851 04 Bratislava

#### ÚDAJE O VOZIDLE

| Evidenčné číslo: | <b>BL811TV</b> | VIN: | VF1MA000061353483 |
| Model vozidla: | Renault Master Skříň | Vyhotovenie: | 2.3 |

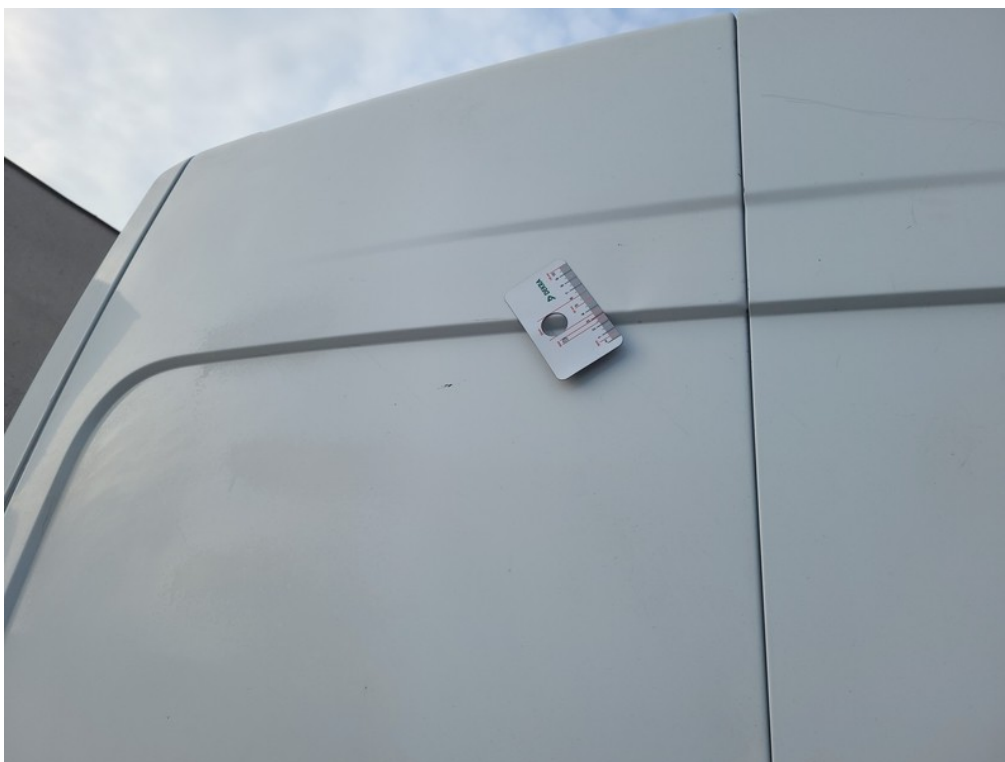
Vid' popis k poškodeniu č. **13**

| P.č. | Poškodený diel | Druh poškodenia |
|---|---|---|
| 13 | Dvere zadné nákladové L krídlo | Deformácia |

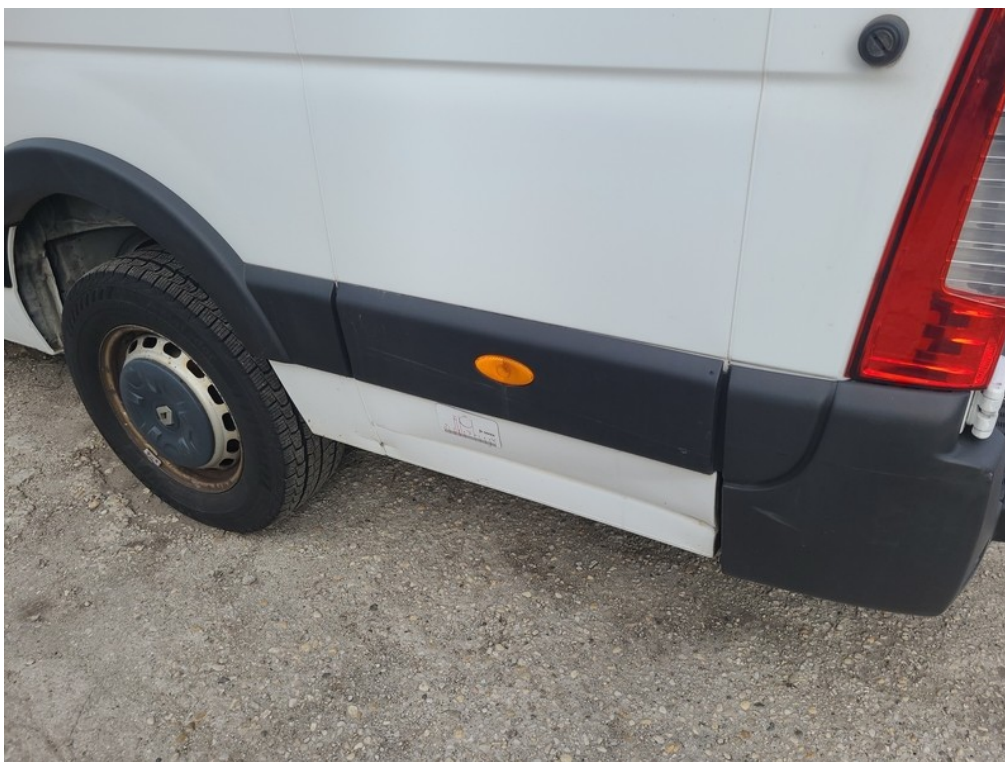
**14** Bočnica zadná L VELKÁ - Deformácia  
Umiestnenie: Exteriér (vonkajší priestor)

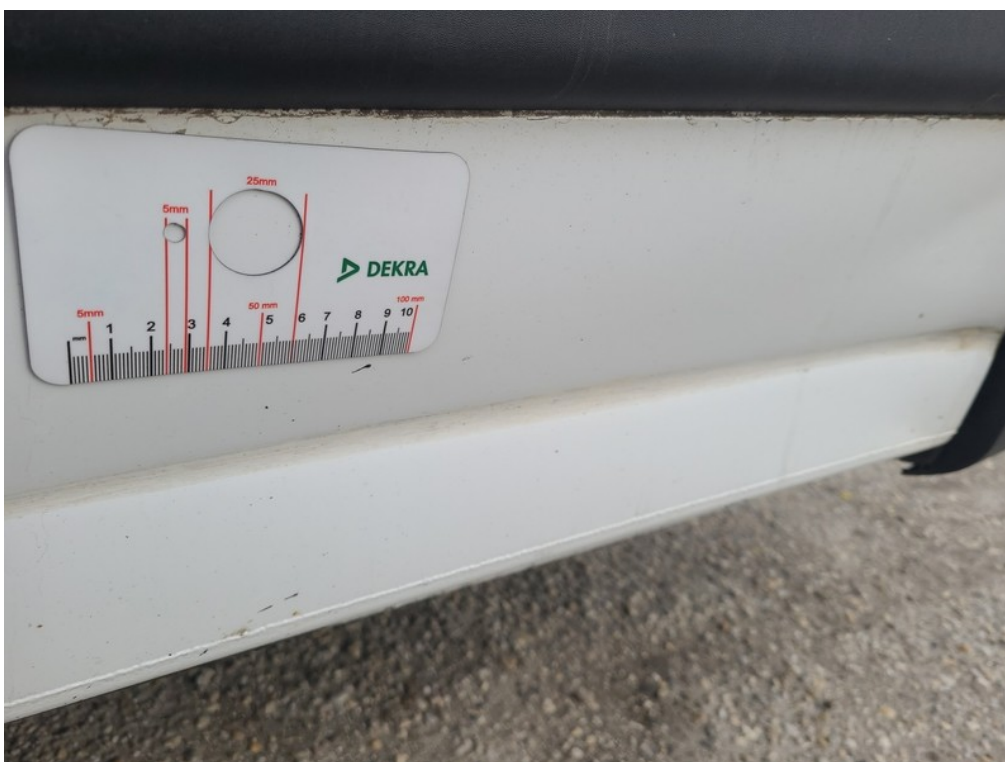
Vid' popis k poškodeniu č. 14

| P.č. | Poškodený diel | Druh poškodenia |
|---|---|---|
| 14 | Bočnica zadná L VEĽKÁ | Deformácia |

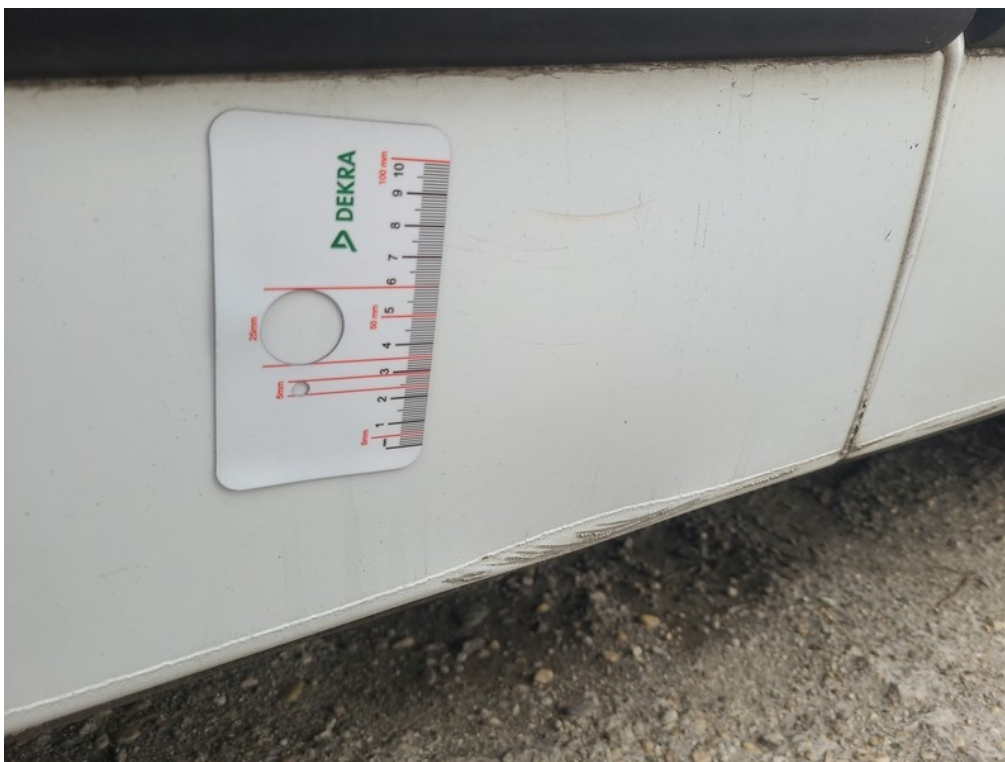
Vid' popis k poškodeniu č. 16

| P.č. | Poškodený diel | Druh poškodenia |
|---|---|---|
| 16 | Bočnica zadná ľavá | Deformácia |

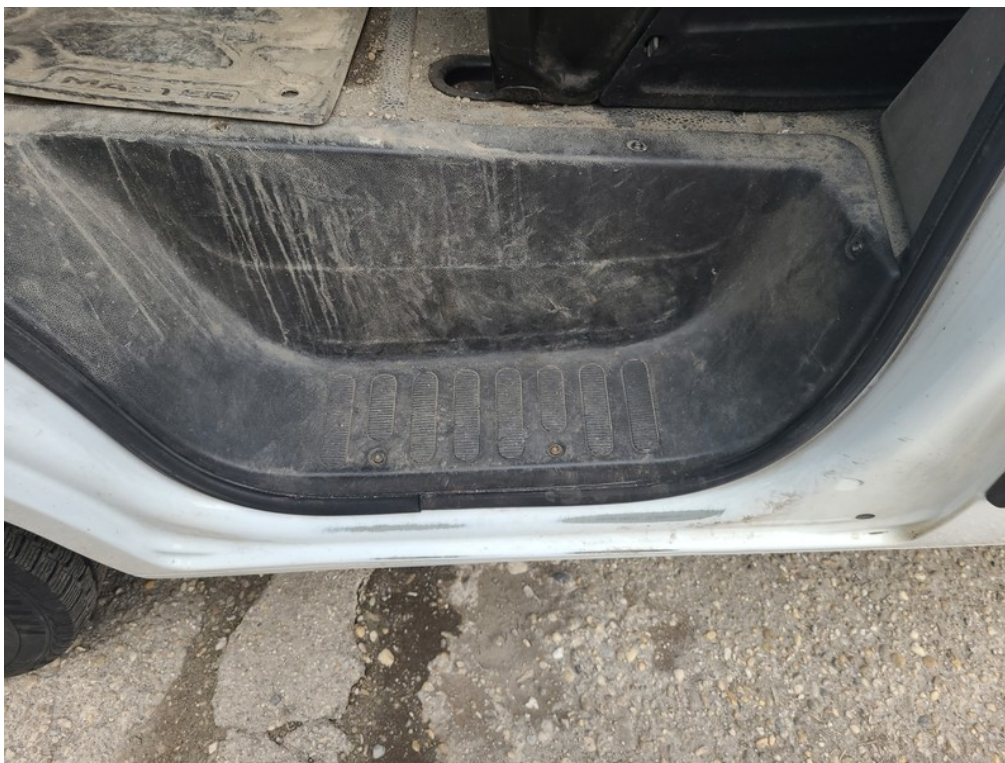
**18** **Prah ľavý - Škrabance**  
Umiestnenie:

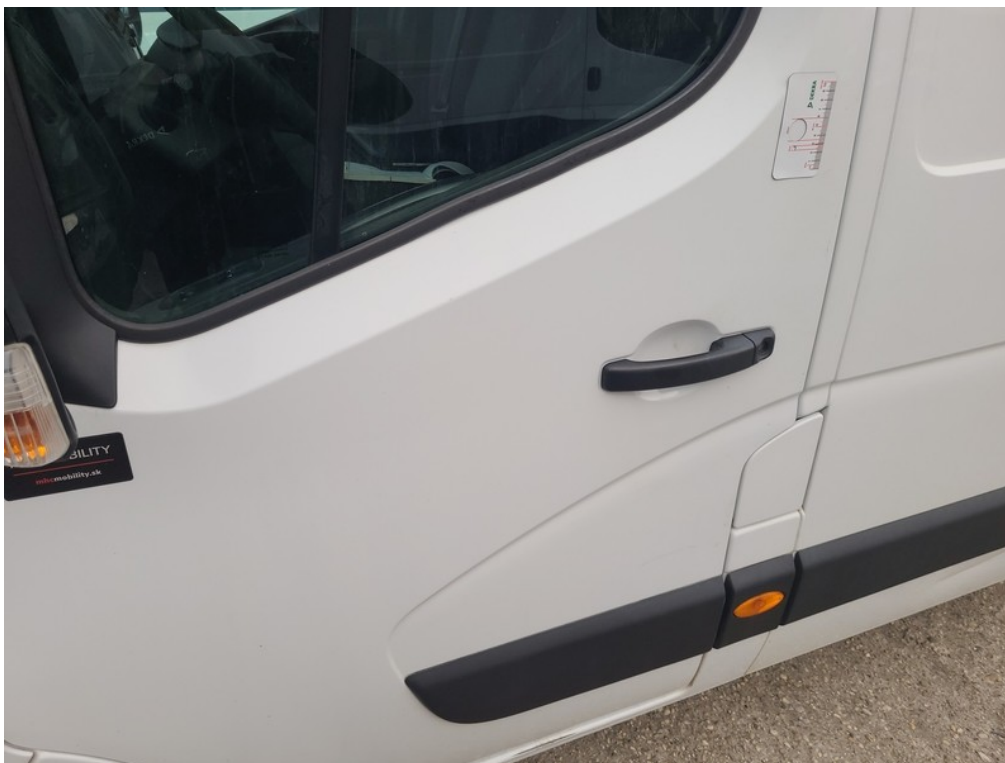
**19 Dvere predné ľavé - Deformácia**

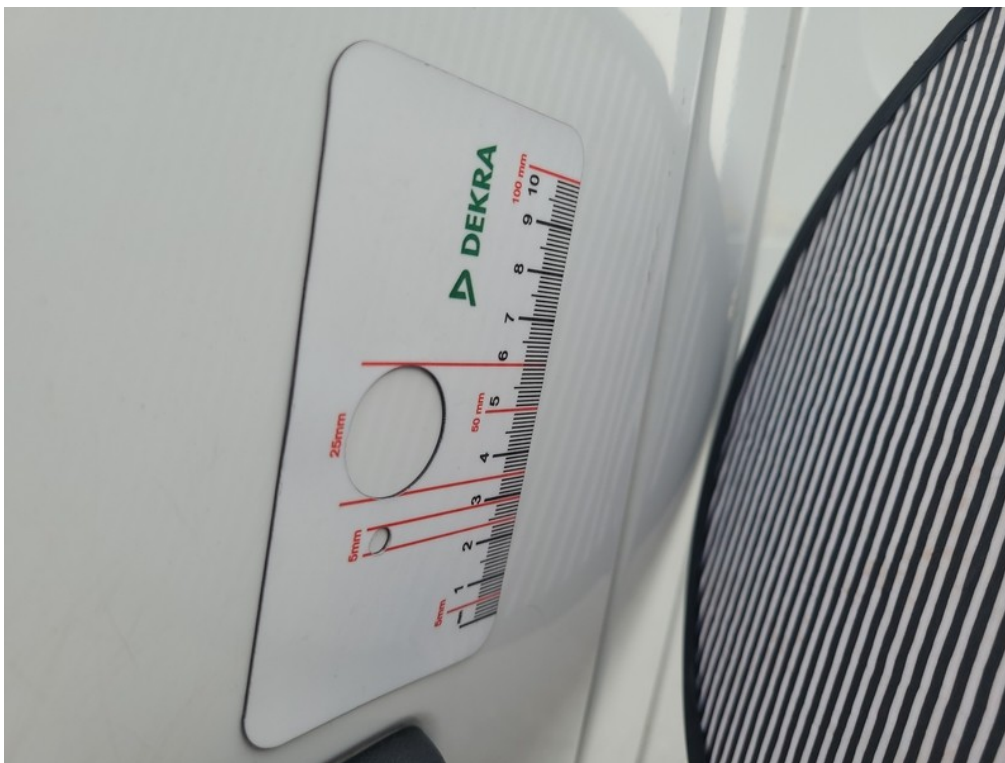
Vid' popis k poškodeniu č. 19

| P.č. | Poškodený diel | Druh poškodenia |
|---|---|---|
| 19 | Dvere predné ľavé | Deformácia |

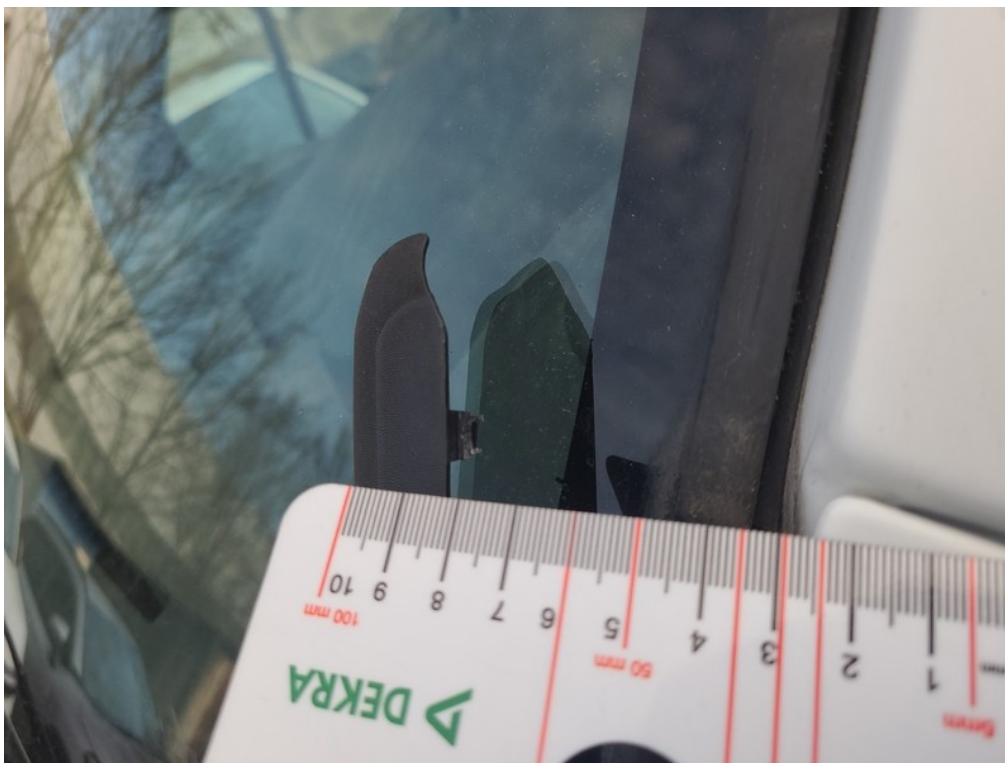
Vid' popis k poškodeniu č. 20

**20** Lišta čelného skla ľavá - Prasklina (trhlina)  
Umiestnenie: Exteriér (vonkajší priestor)

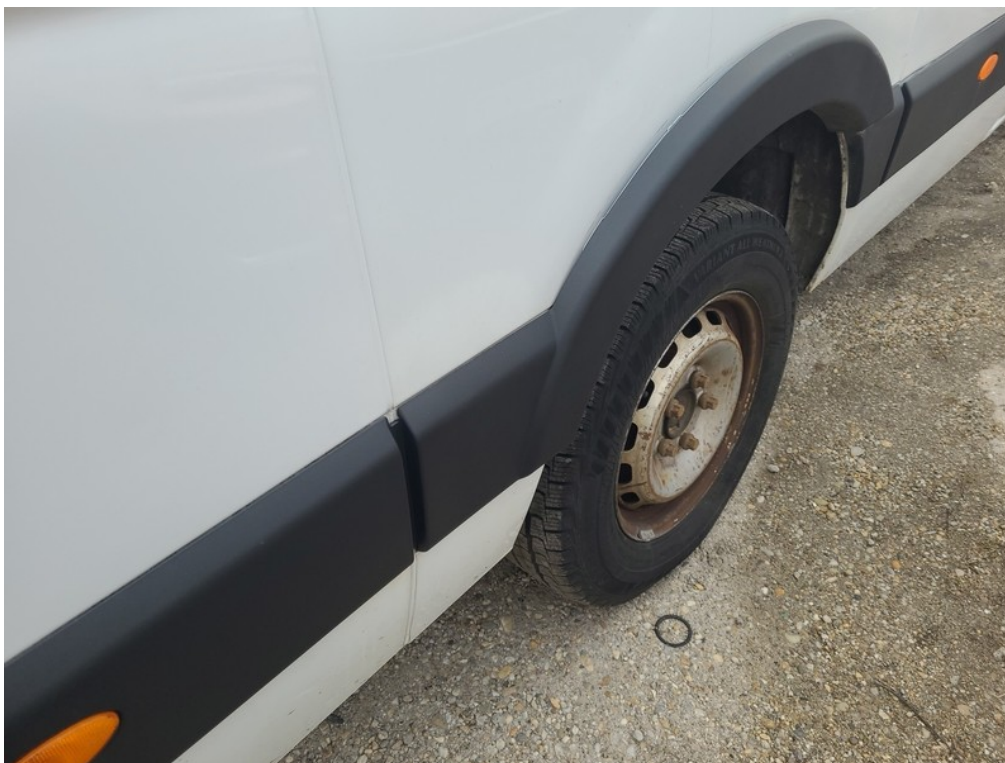
**23** Kryt PZ kolesa - Chýba  
Umiestnenie:

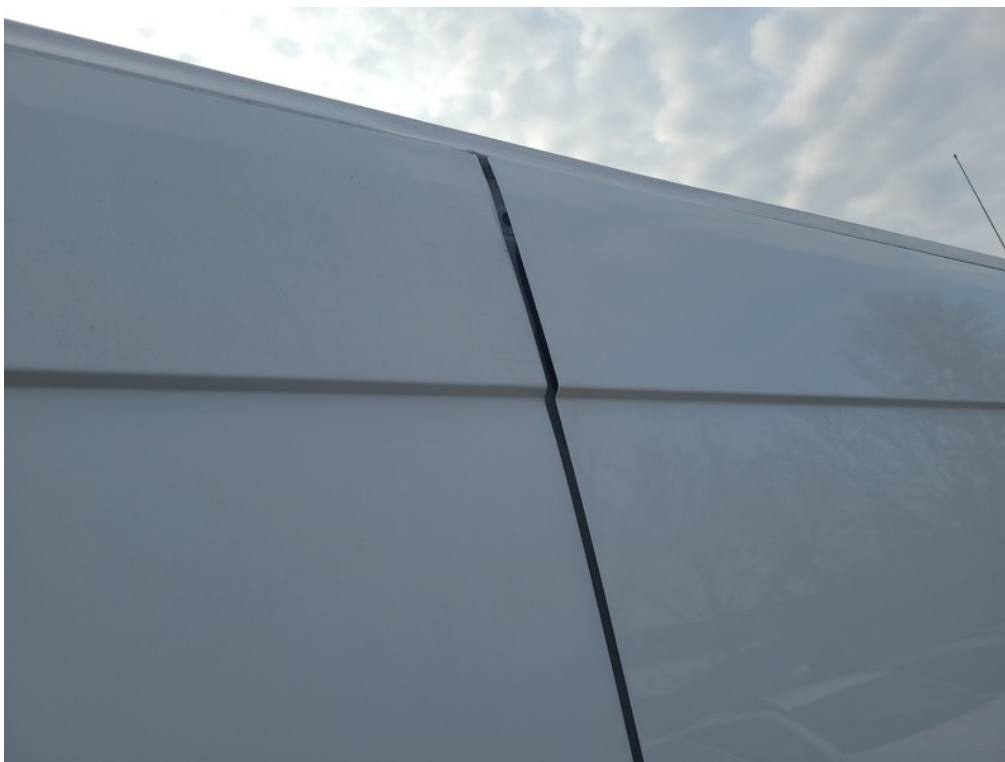
**24** Rám dverí pravý - Deformácia  
Umiestnenie:

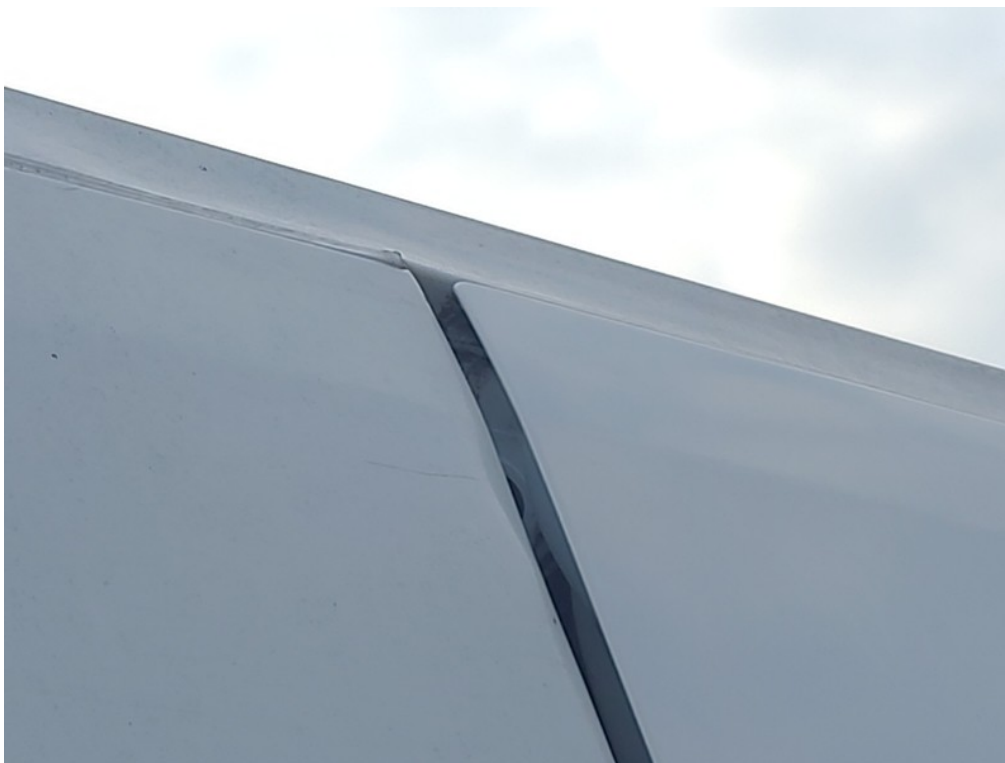
Vid' popis k poškodeniu č. 24

| P.č. | Poškodený diel | Druh poškodenia |
|---|---|---|
| 24 | Rám dverí pravý | Deformácia |

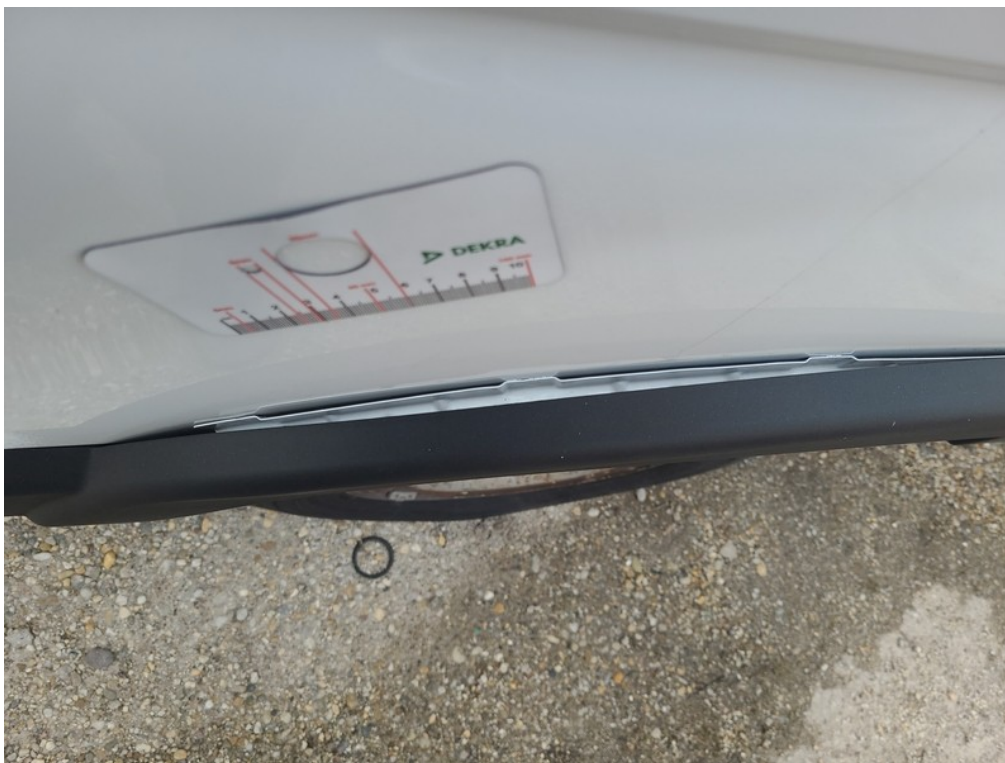
Vid' popis k poškodeniu č. 25

| P.č. | Poškodený diel | Druh poškodenia |
|---|---|---|
| 25 | Lem PZ bočnice | Ku zlíčovaniu |

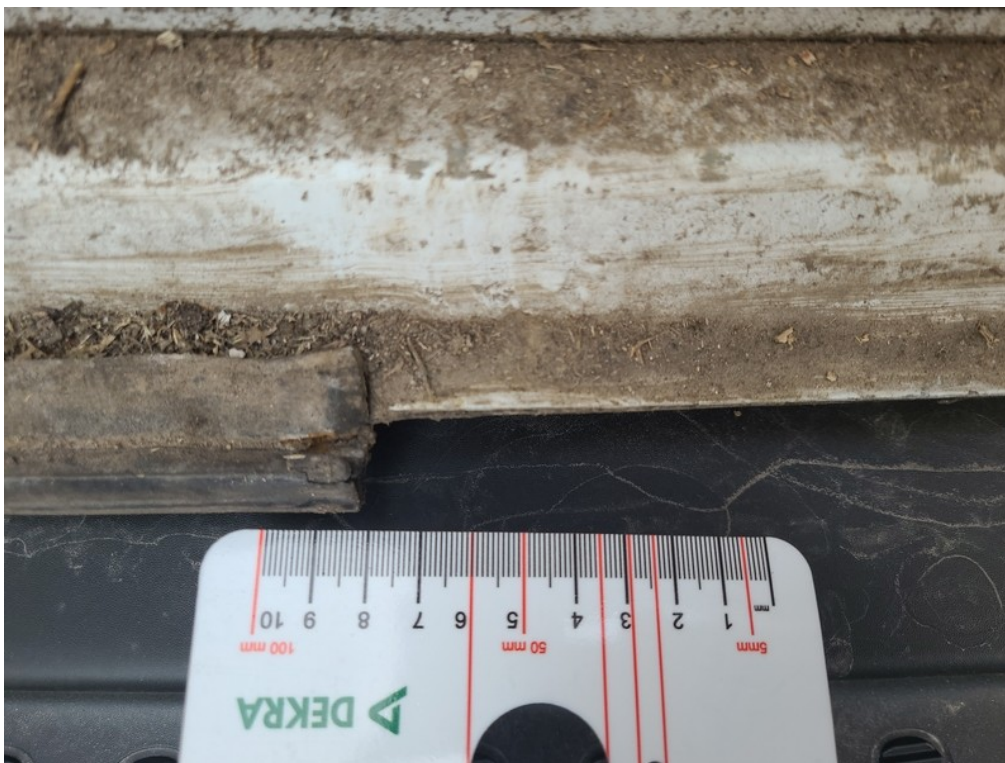
Vid' popis k poškodeniu č. 26

| P.č. | Poškodený diel | Druh poškodenia |
|---|---|---|
| 26 | Tesnenie veka batož. priestoru | strih |

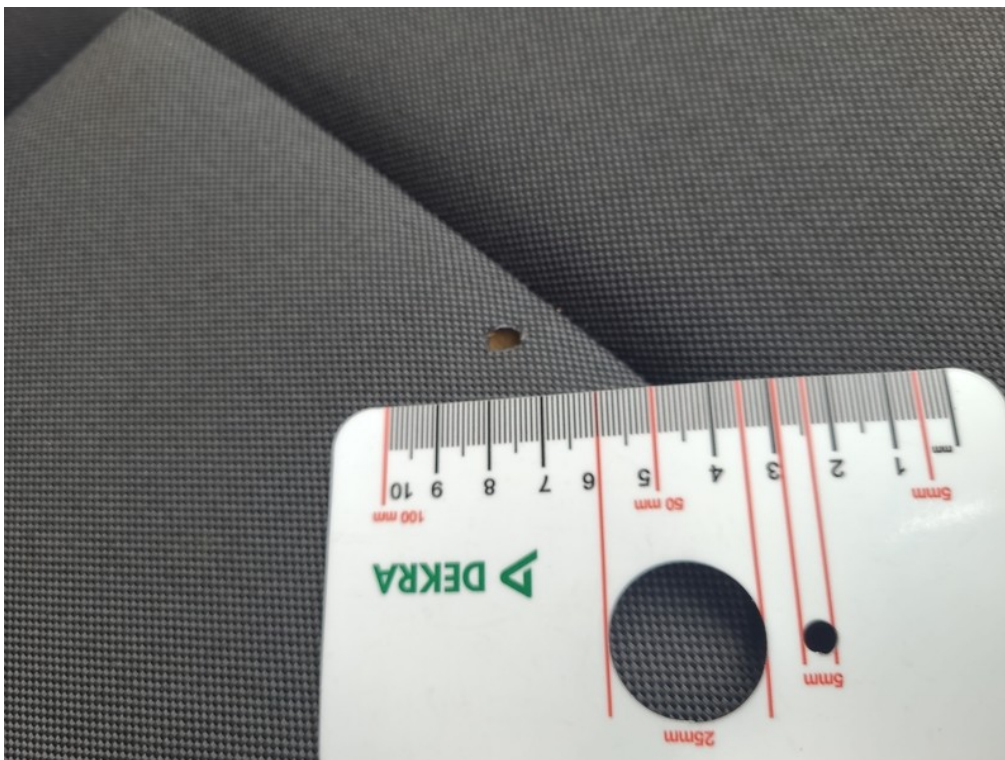
Vid' popis k poškodeniu č. 28

| P.č. | Poškodený diel | Druh poškodenia |
|---|---|---|
| 28 | Poťah sedadla spolujazdca-sed.časť | Otvor |

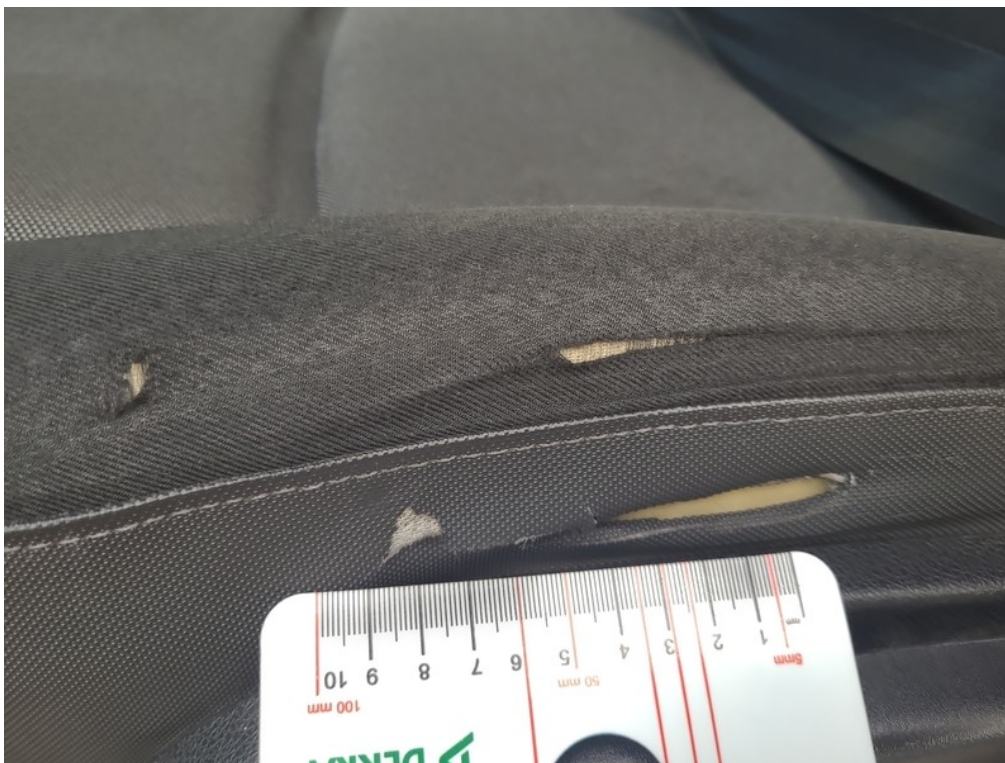
Vid' popis k poškodeniu č. 29

29 Poťah sedadla vodiča-sed.časť - Prasklina (trhlina)  
Umiestnenie: Interiér (vnútorný priestor)

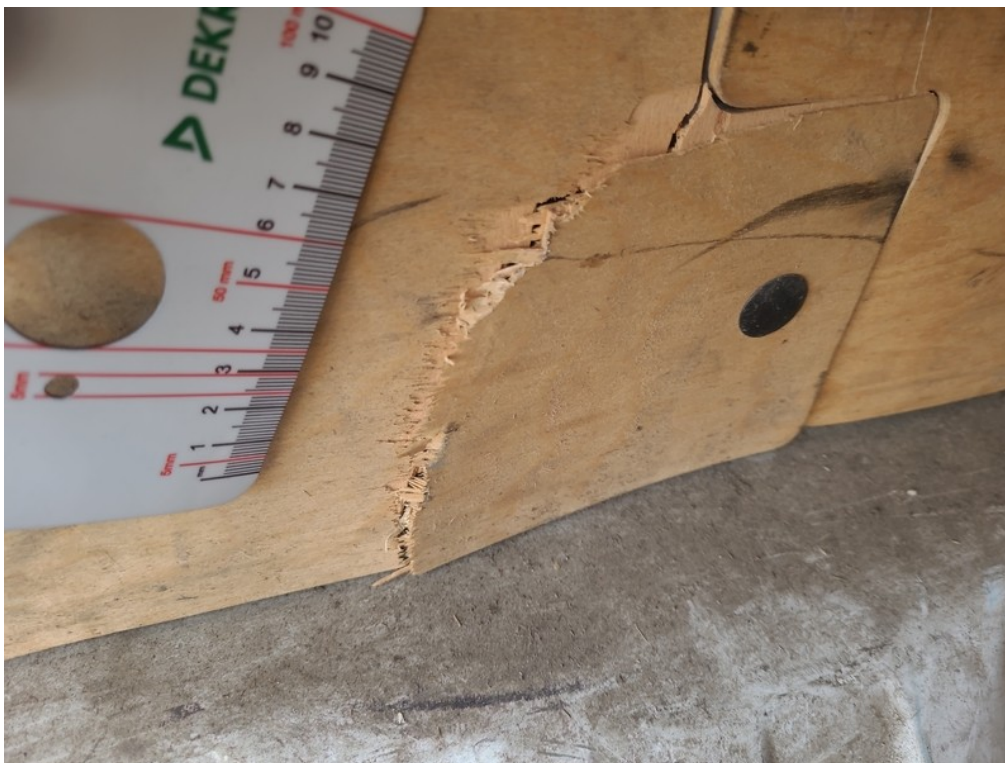
Vid' popis k poškodeniu č. 31

**31** **Plasty batožinového priestoru - Prasklina (trhlina)**  
Umiestnenie: Ostatné

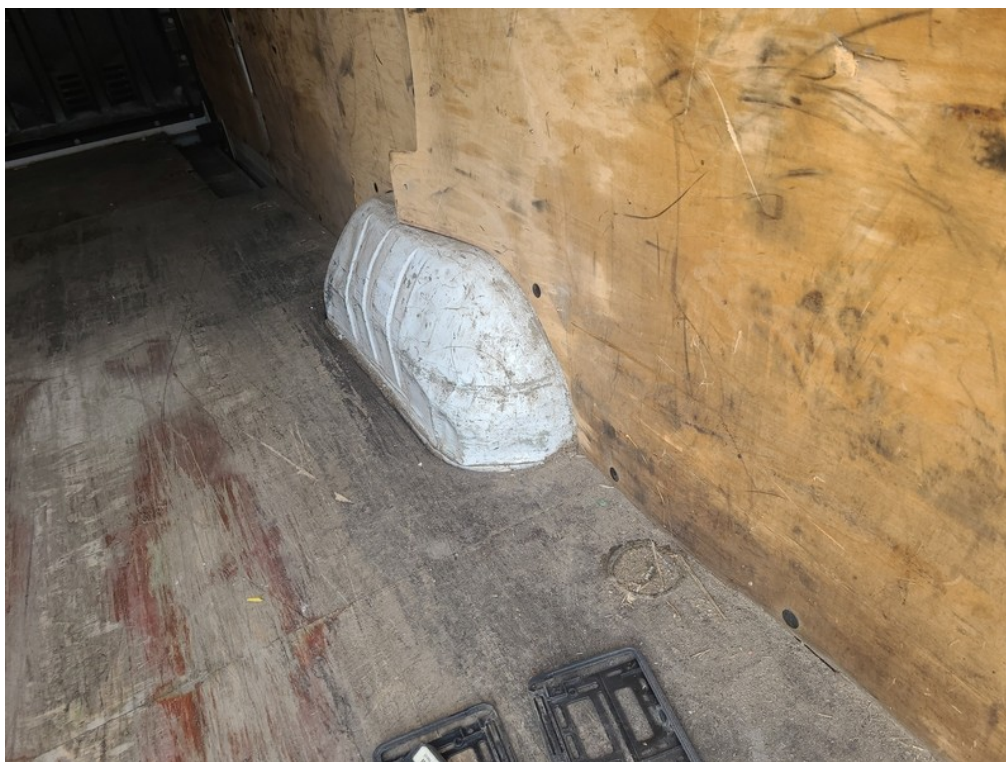
**32** Nákladový priestor - Deformácia  
Umiestnenie: Ostatné

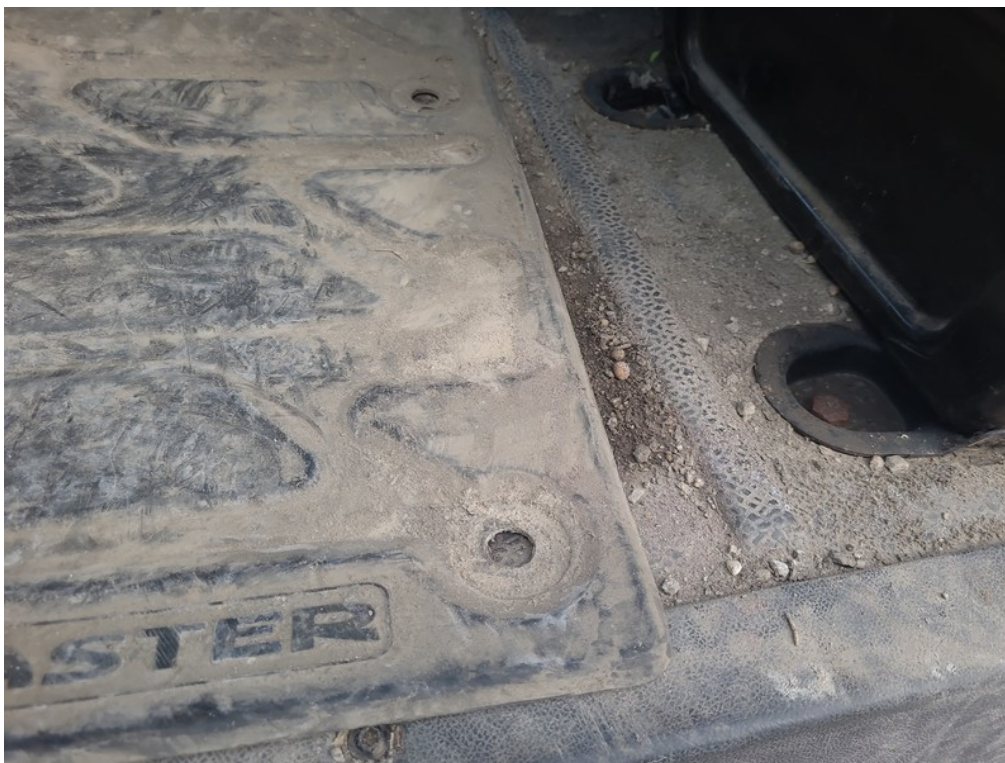
Vid' popis k poškodeniu č. **33**

| P.č. | Poškodený diel | Druh poškodenia |
|---|---|---|
| 33 | Interiér - znečistené | Znečistené |

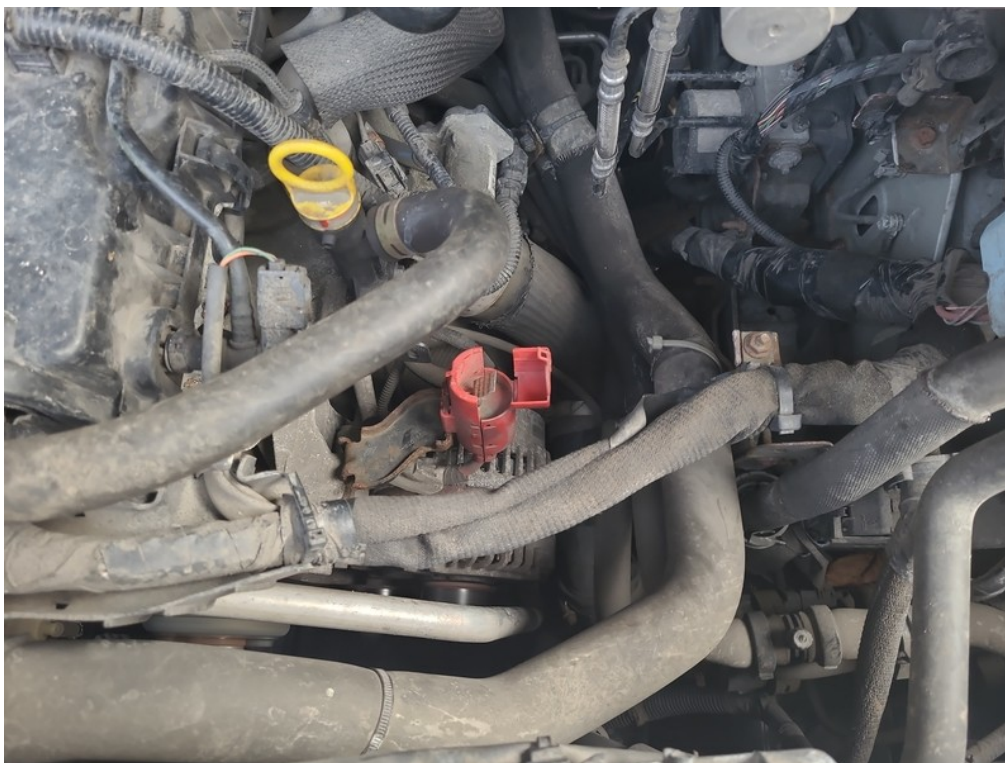
| P.č. | Poškodený diel | Druh poškodenia |
|---|---|---|
| <b>Poznámka:</b> štartované pomocou štartovacieho zariadenia | | |

**36** Akumulátor - Závada  
Umiestnenie:
