#### ÚDAJE O VOZIDLE

| Evidenčné číslo: | <b>BT231GA</b> | VIN: | VF3YDCPFCNG006798 |
| Model vozidla: | Peugeot Boxer Skříň | Vyhotovenie: | 2.2 |

## ZOZNAM POŠKODENÍ

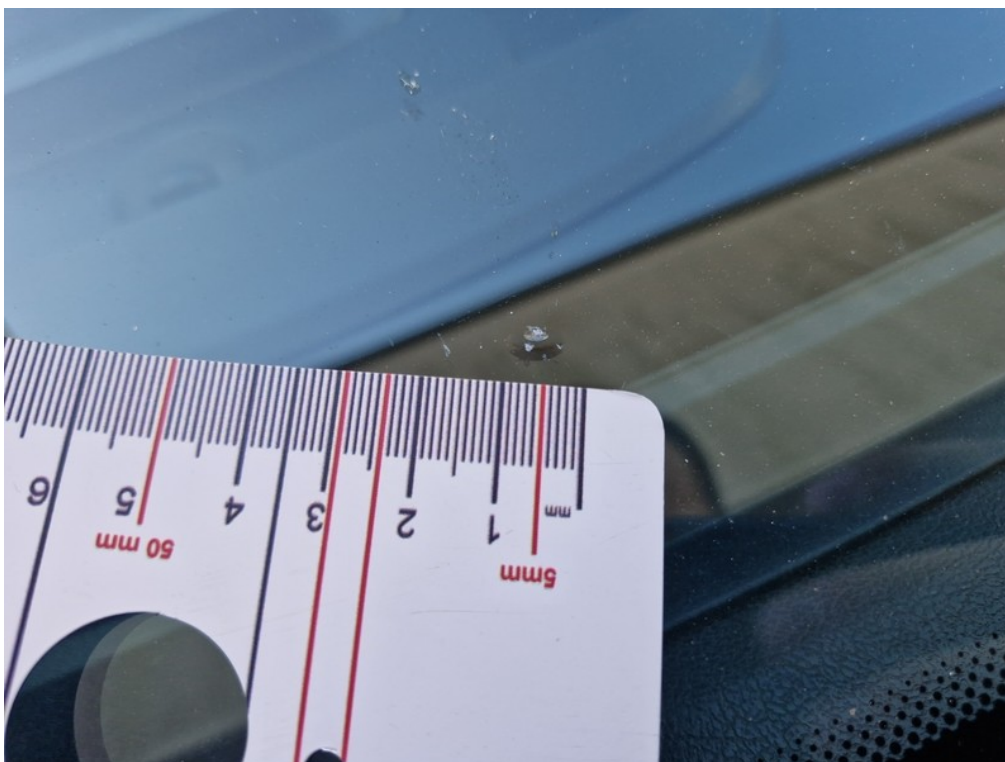
Vid' popis k poškodeniu č. **1**

1 Čelné sklo - Prasklina (trhlina)  
Umiestnenie:

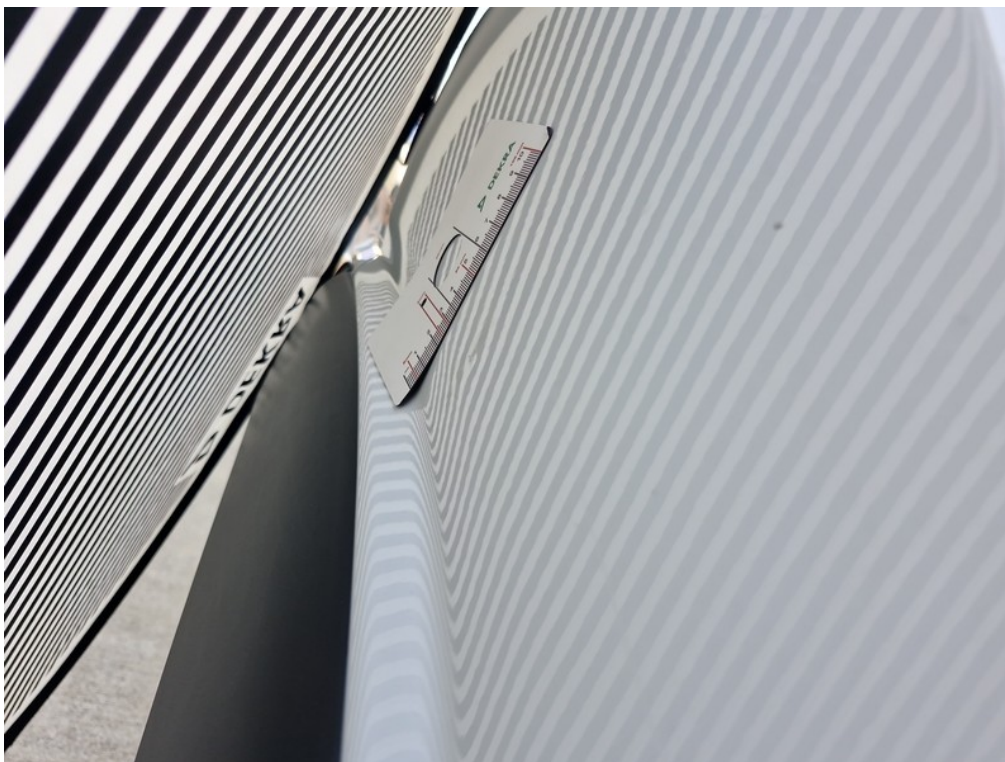
Vid' popis k poškodeniu č. 4

**4 Blatník predný pravý - Deformácia**  
Umiestnenie: Exteriér (vonkajší priestor)

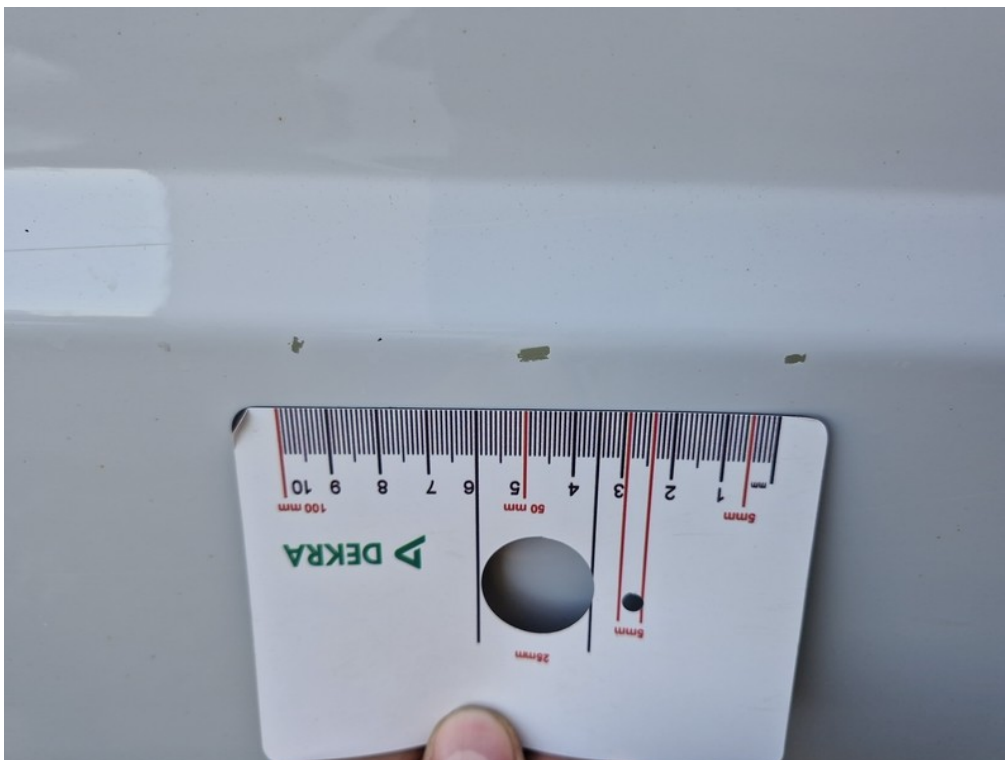
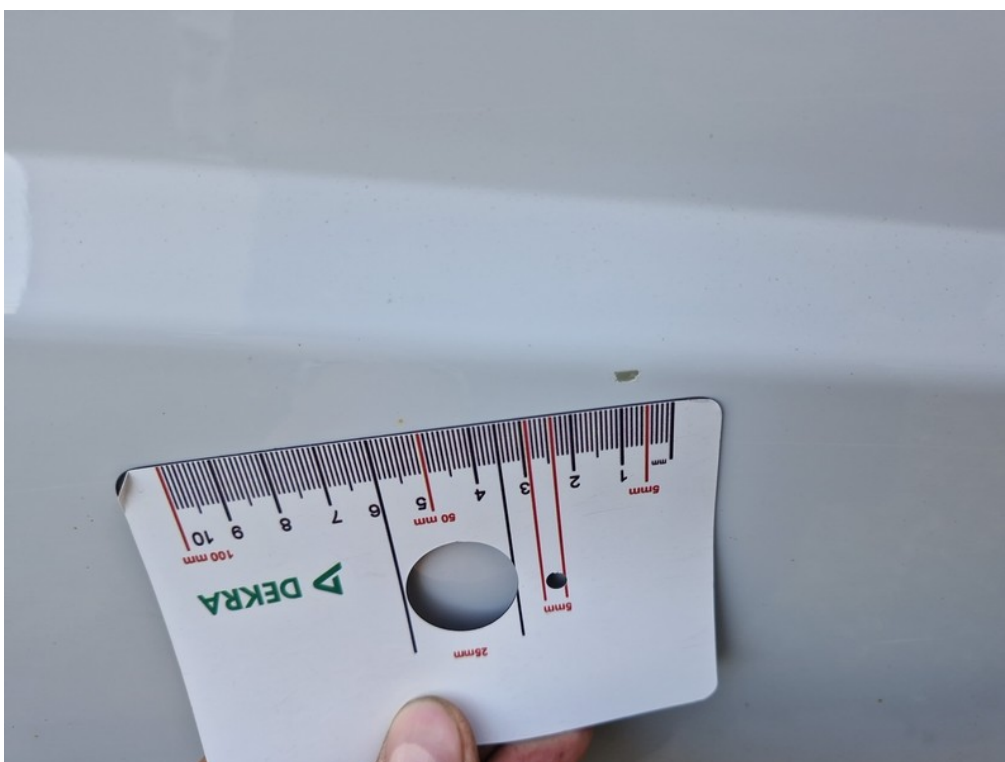
Vid' popis k poškodeniu č. 7

**7 Dvere bočné posuvné P - Škrabance**  
Umiestnenie: Exteriér (vonkajší priestor)

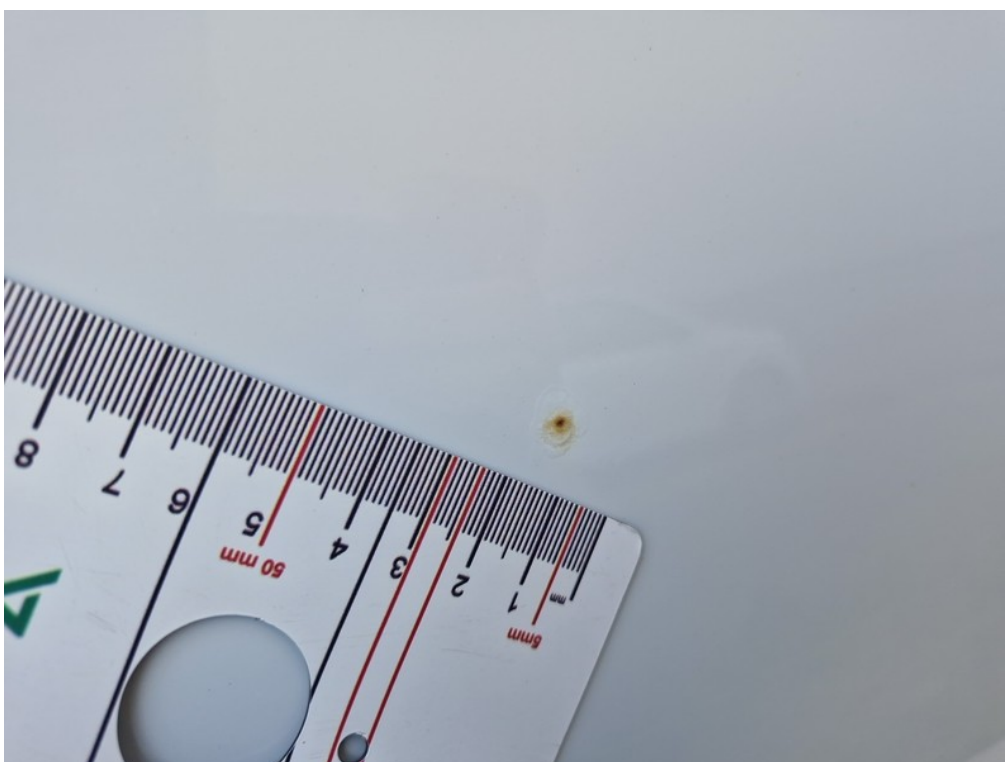
Vid' popis k poškodeniu č. 8

**Bočnica zadná pravá - Škrabance**

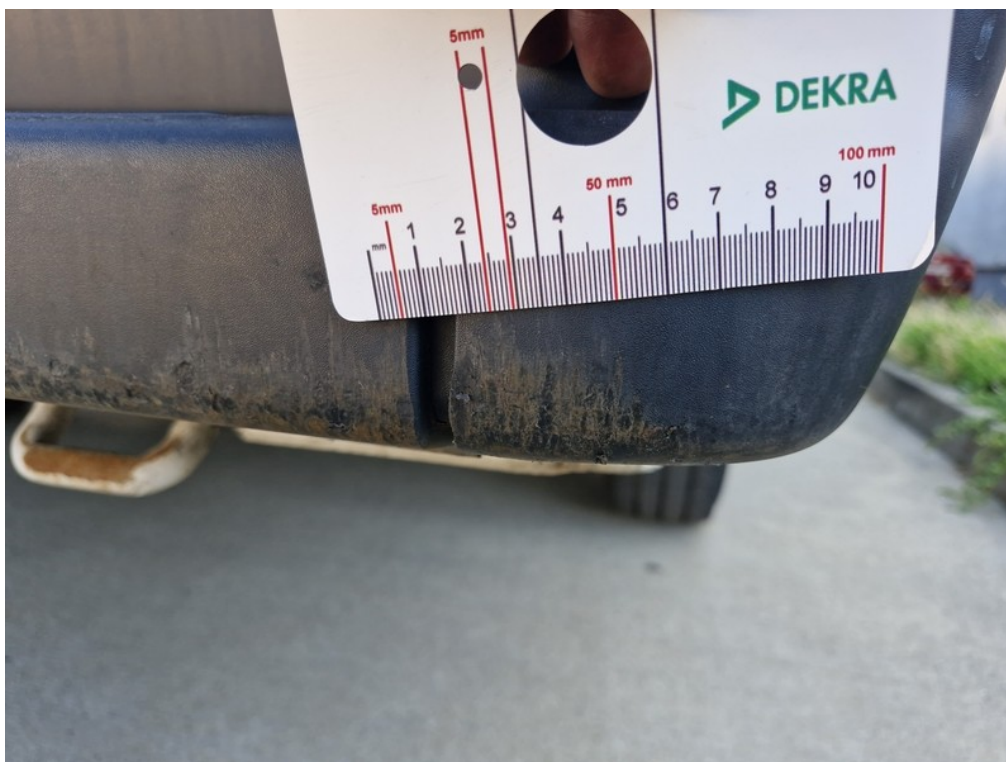
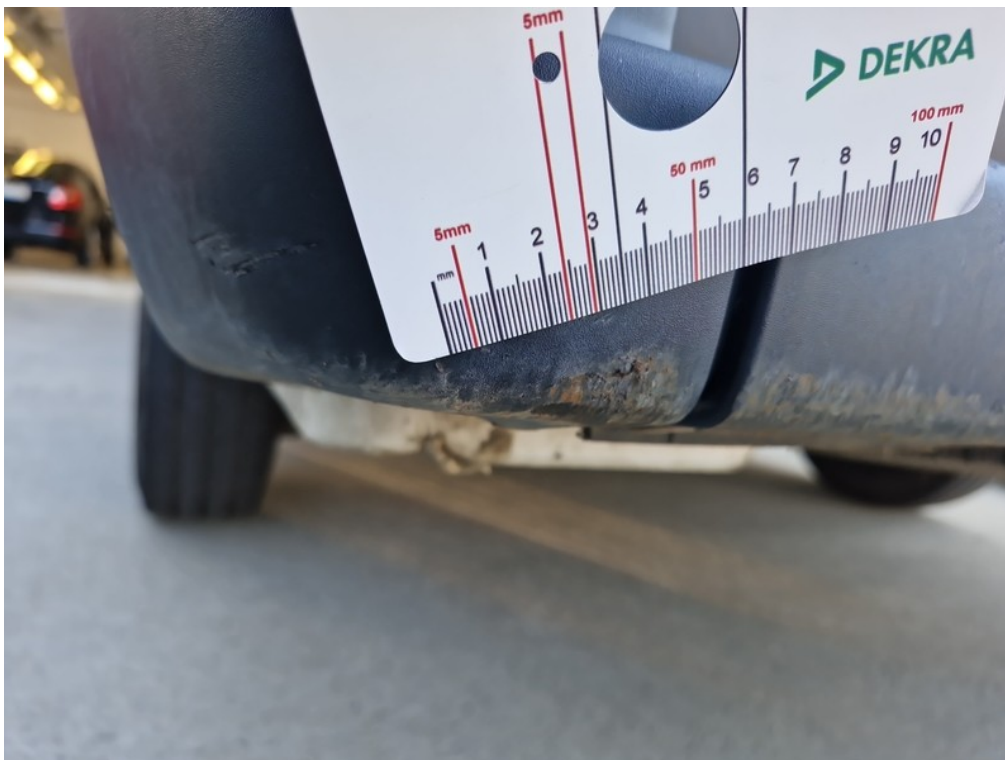
Vid' popis k poškodeniu č. 10

10 **Zadný nárazník - Škrabance**  
Umiestnenie:

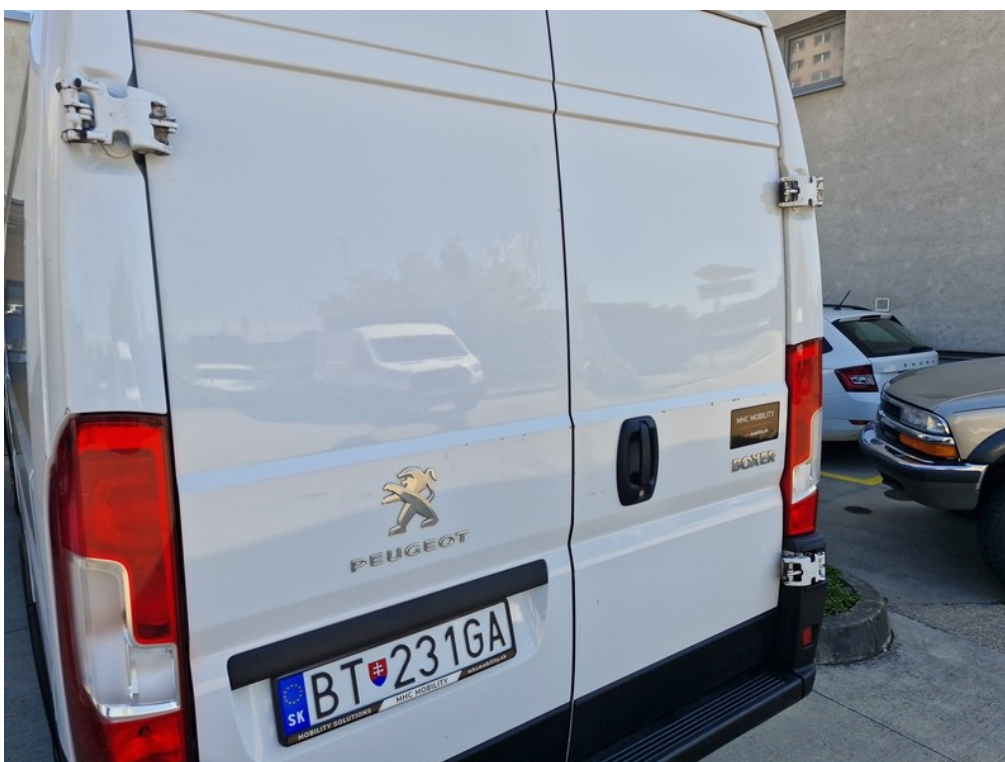
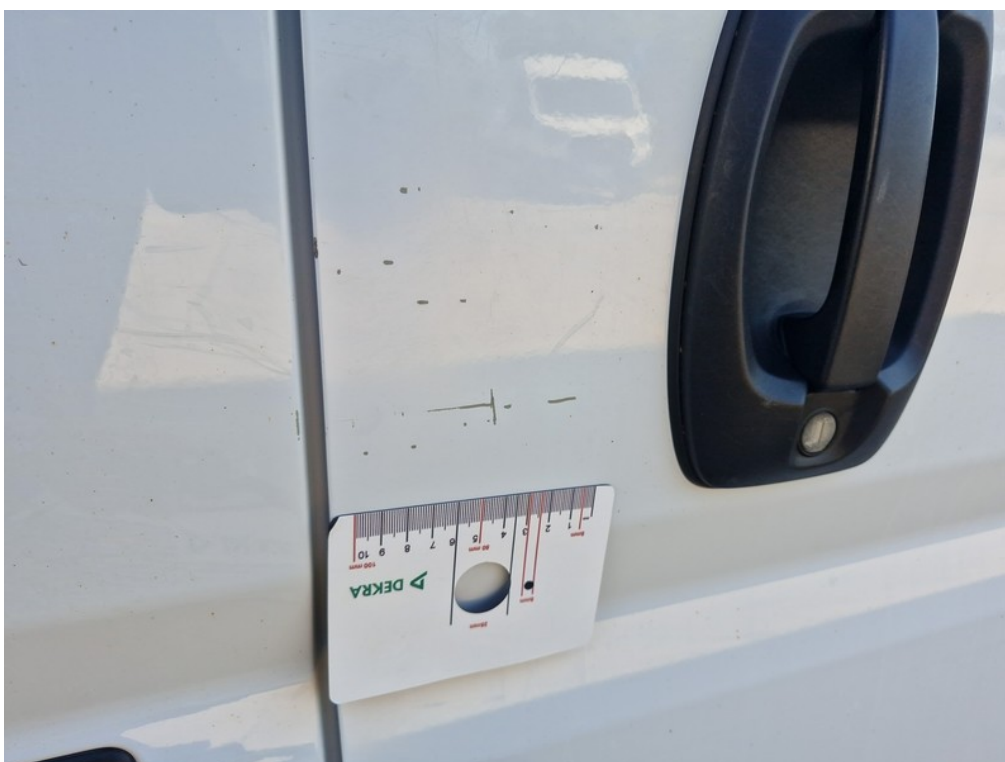
Vid' popis k poškodeniu č. 11

**11 Dvere zadné nákladové P kridlo - Deformácia**  
Umiestnenie: Exteriér (vonkajší priestor)

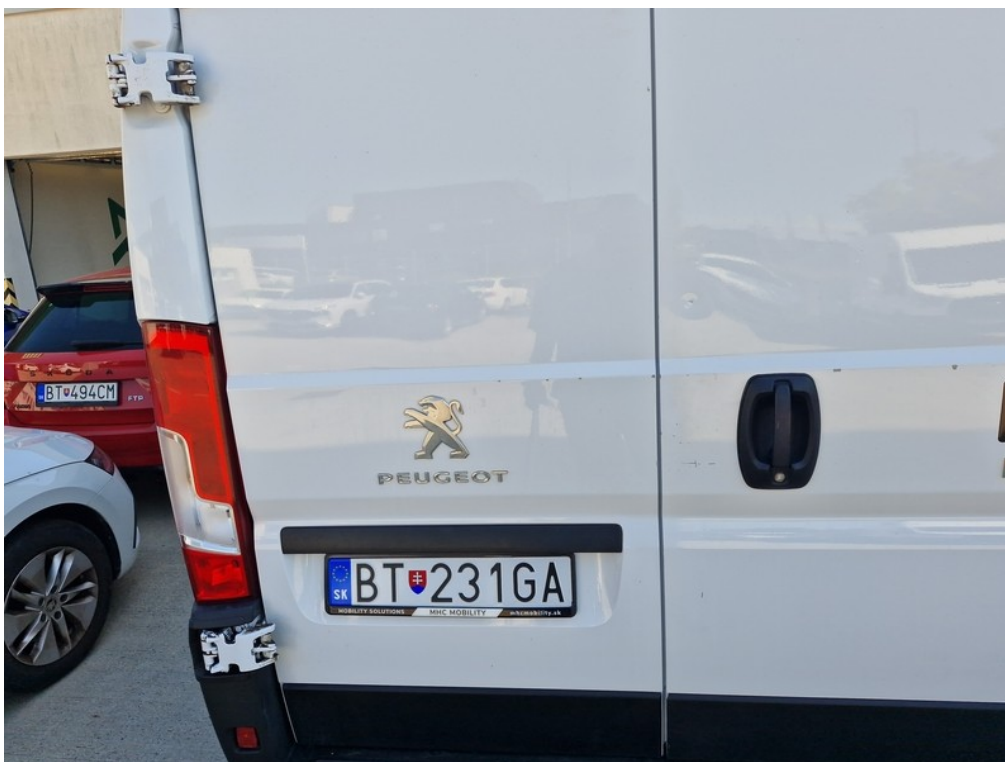
**12 Dvere zadné nákladové L kridlo - Škrabance**  
Umiestnenie: Exteriér (vonkajší priestor)

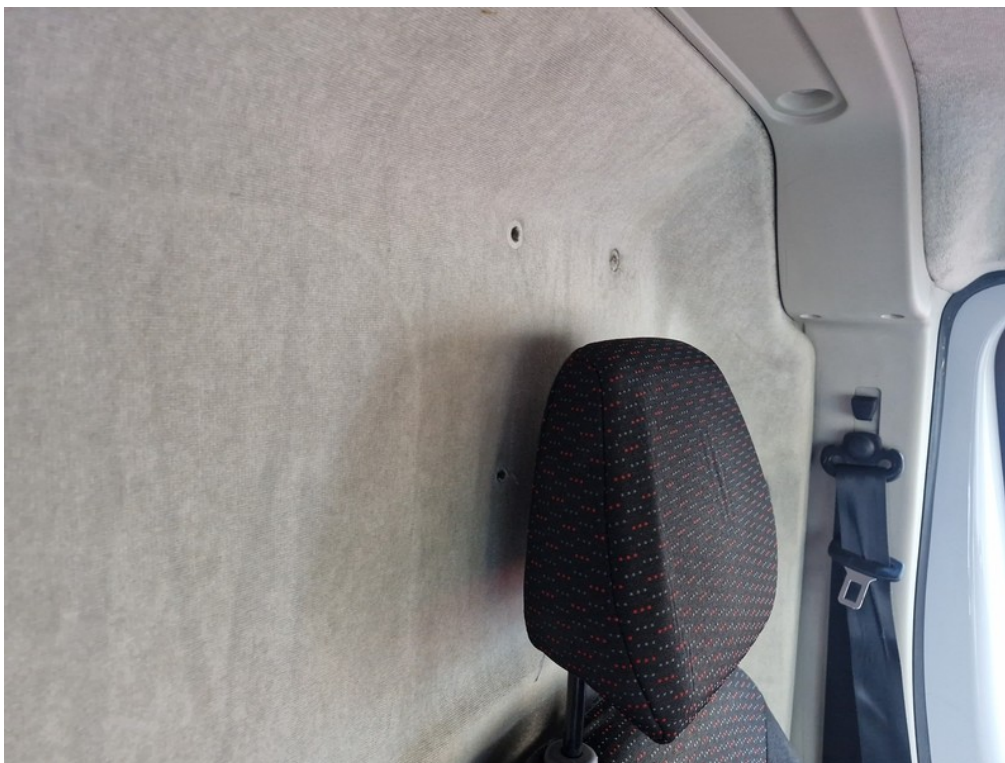
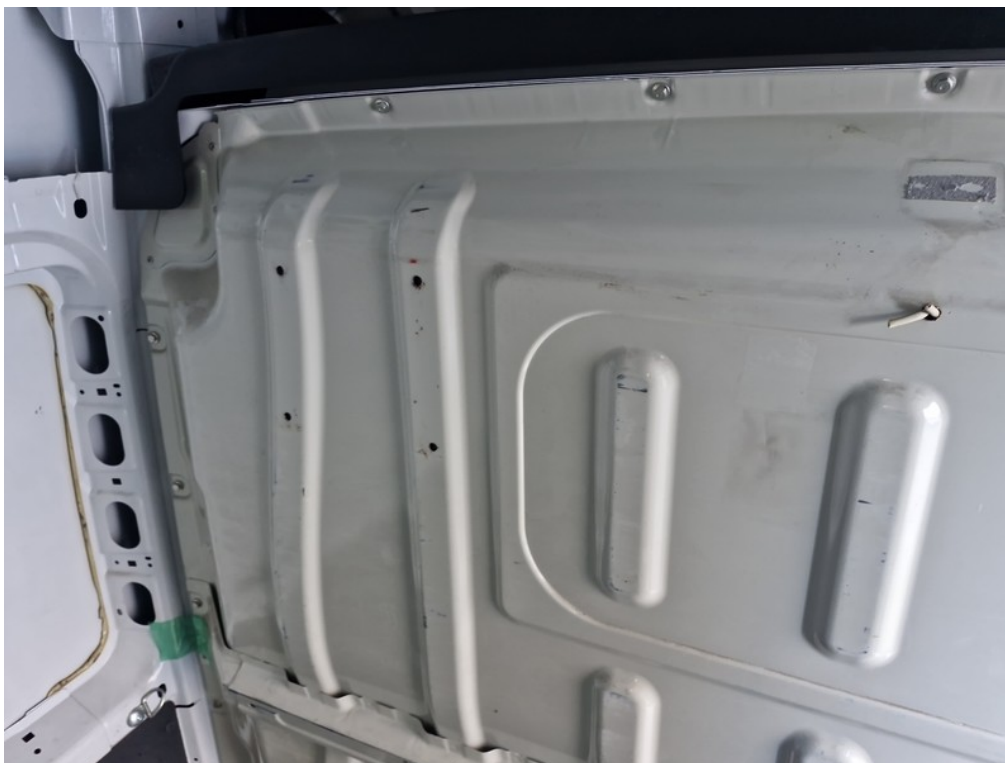
Vid' popis k poškodeniu č. **18**

**18** Deliaca stena nakl. Priest - Otvor

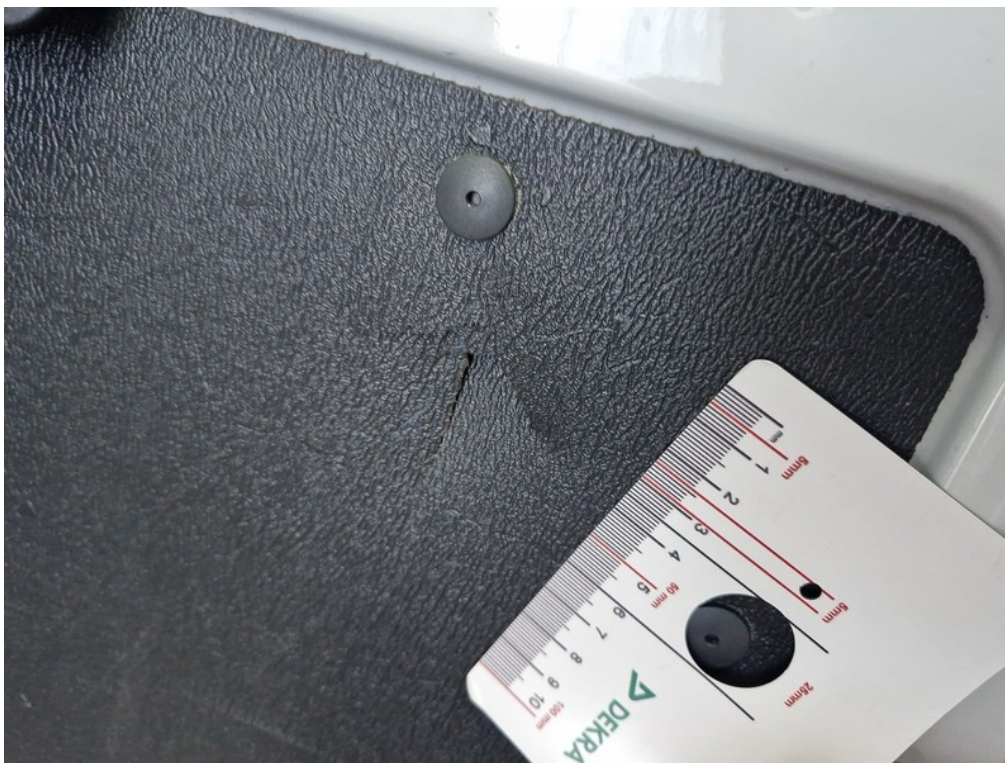
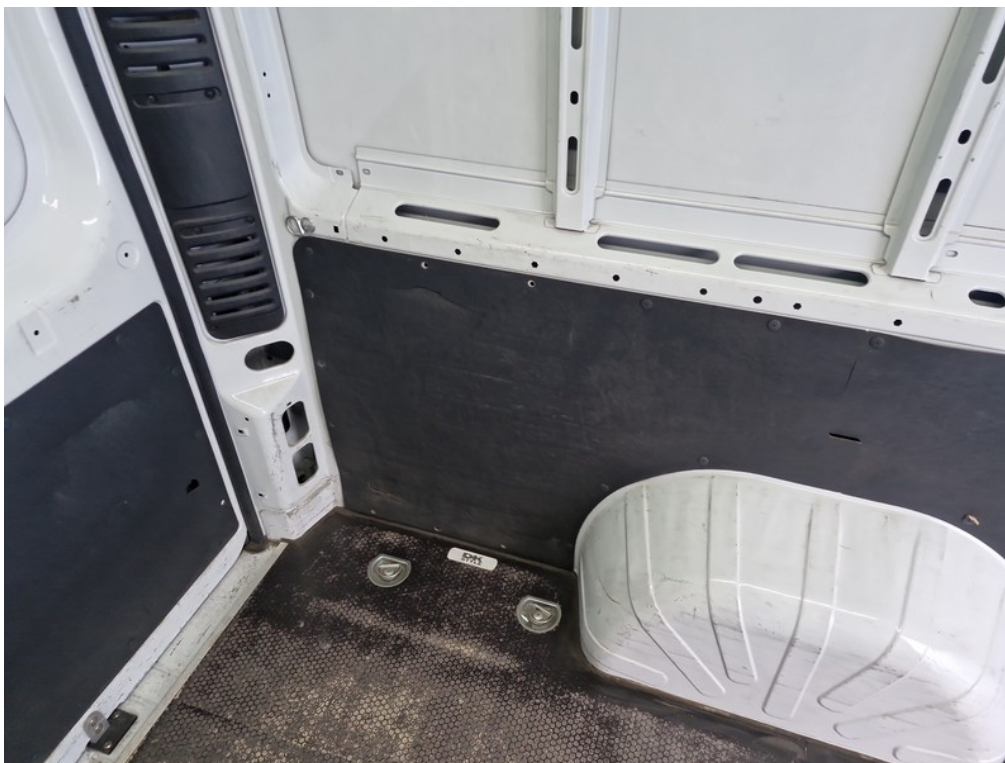
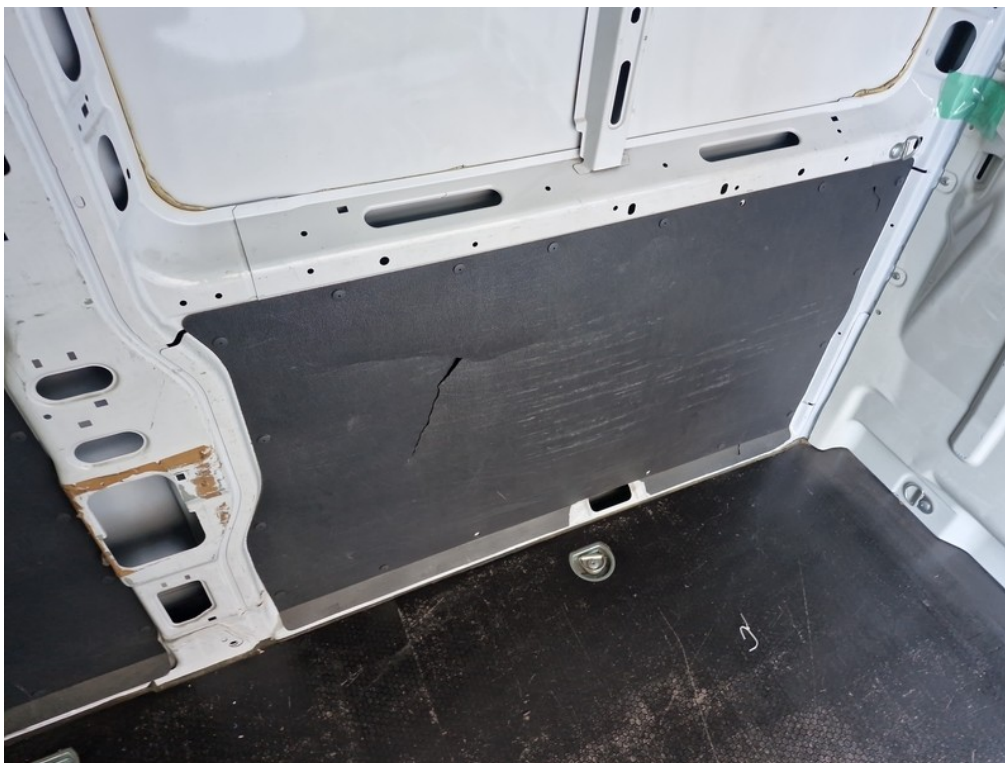
Vid' popis k poškodeniu č. 19

**19** Vypln nakl. Priest. - Prasklina (trhlina)  
Umiestnenie: Interiér (vnútorný priestor)

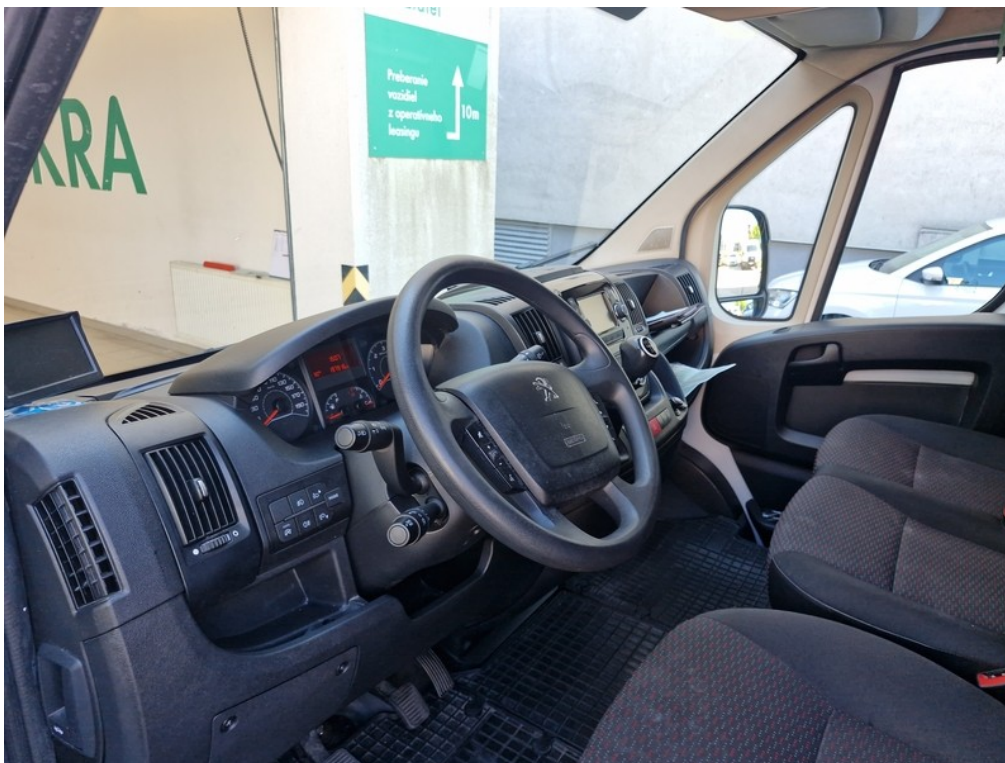
**20** Volant - Opatrebovanie  
Umiestnenie:
