**DEKRA Slovensko s.r.o.**  
Panónska cesta 47  
851 04 Bratislava

**Tatra-Leasing, s.r.o.**  
Hodžovo nám. 3  
811 06 Bratislava

| Evidenčné číslo: | <b>BT721CA</b> | VIN: | YV1XZ72VCM2426180 |
| Model vozidla: | Volvo XC40 | Vyhotovenie: | 2.0 |

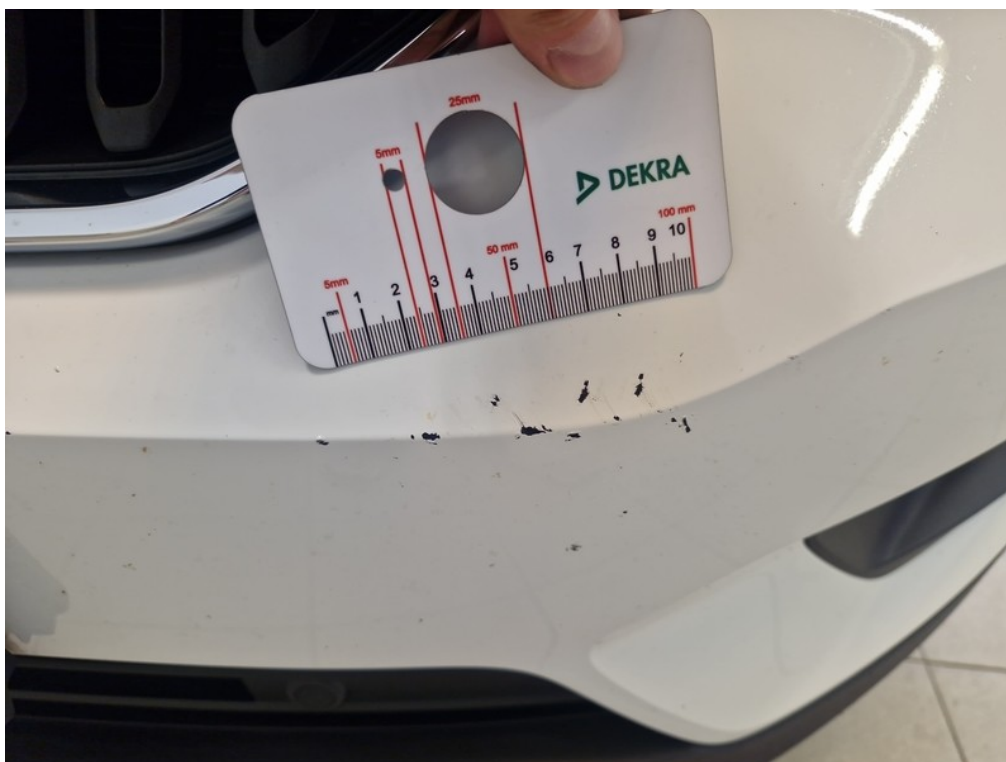
Vid' popis k poškodeniu č. **1**

**1 Predný nárazník - Škrabance**  
Umiestnenie:

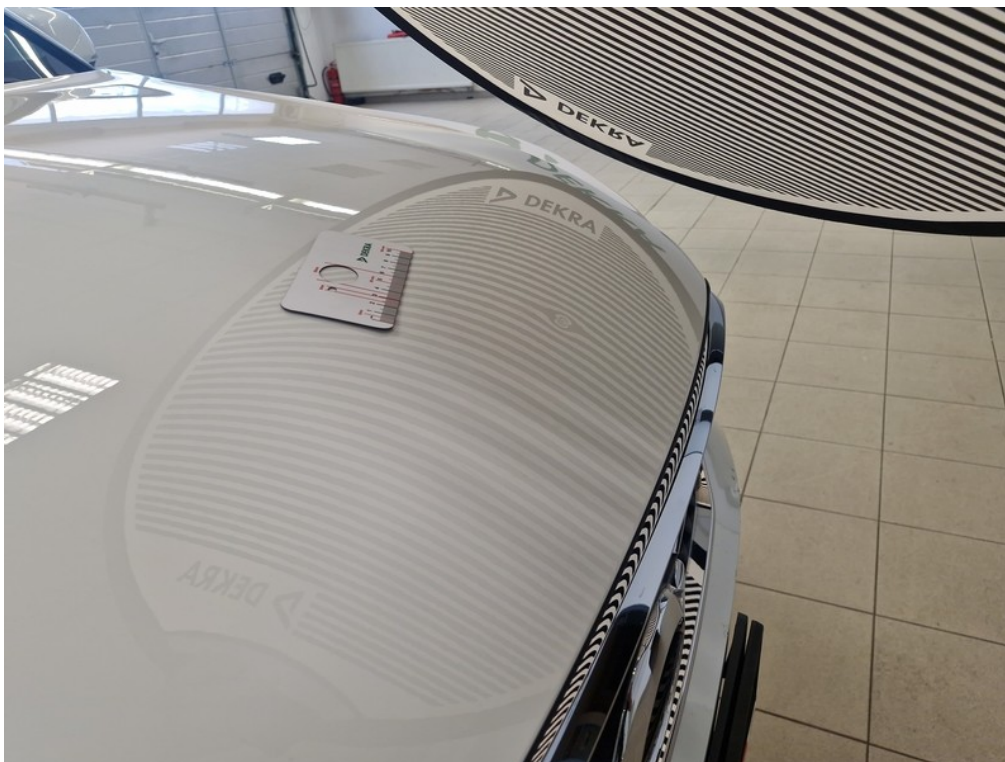
Vid' popis k poškodeniu č. 2

### 2 Predná kapota - Deformácia

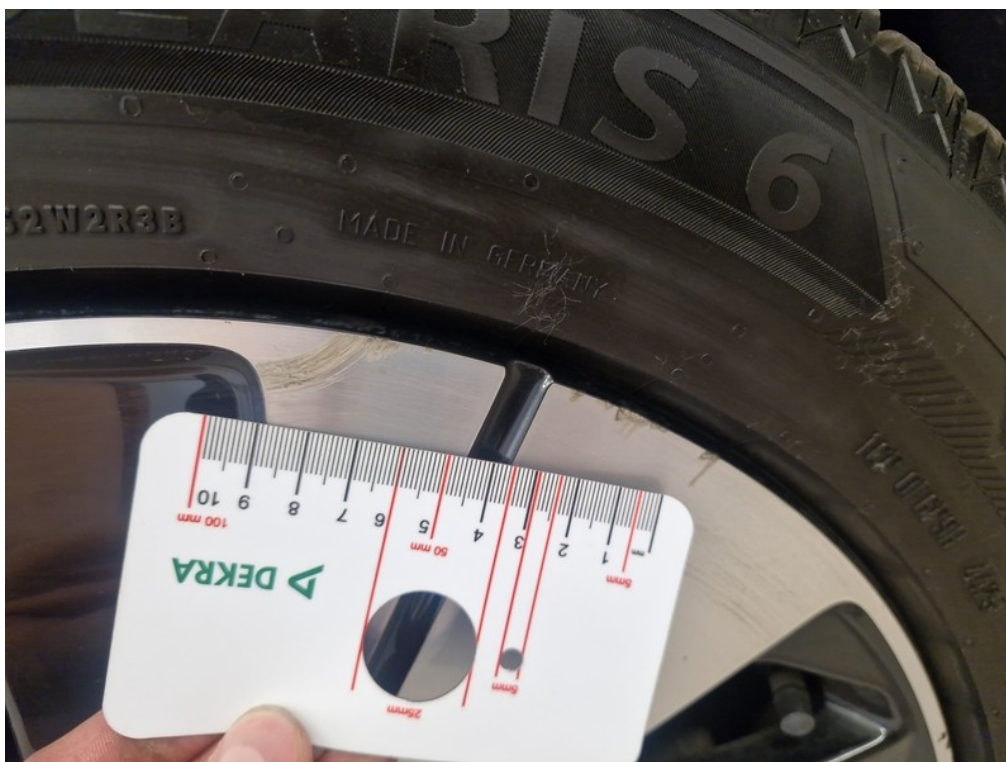
Vid' popis k poškodeniu č. 6

### 6 Disk PP kolesa - Škrabance

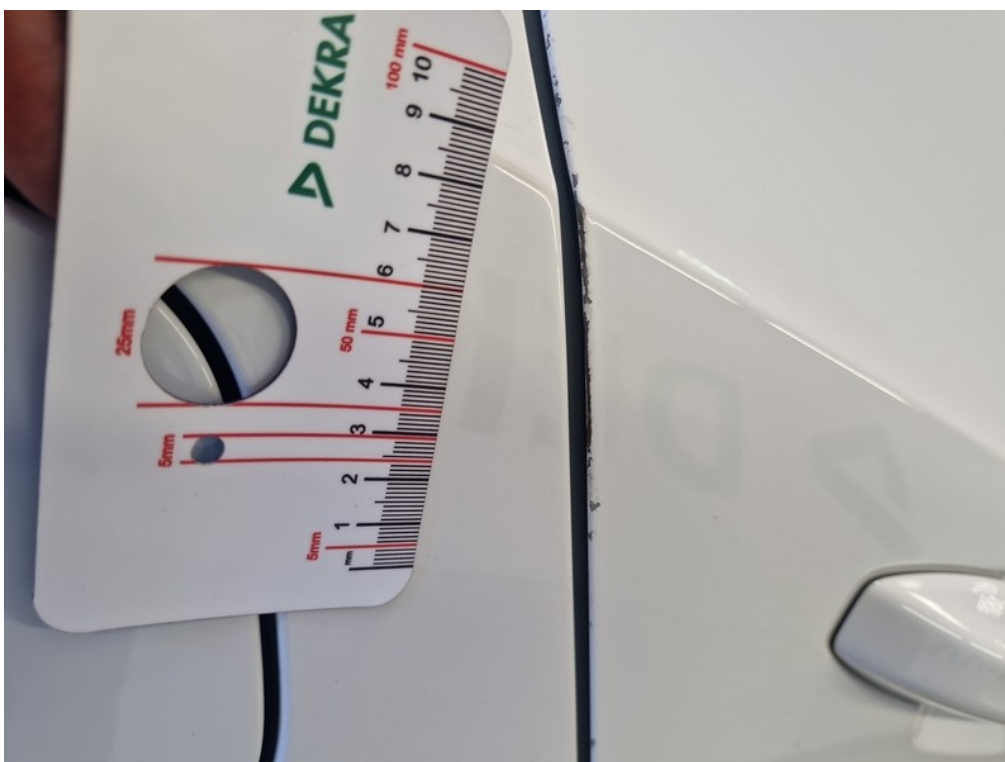
Vid' popis k poškodeniu č. 10

10 Dvere zadné pravé - Škrabance  
Umiestnenie:

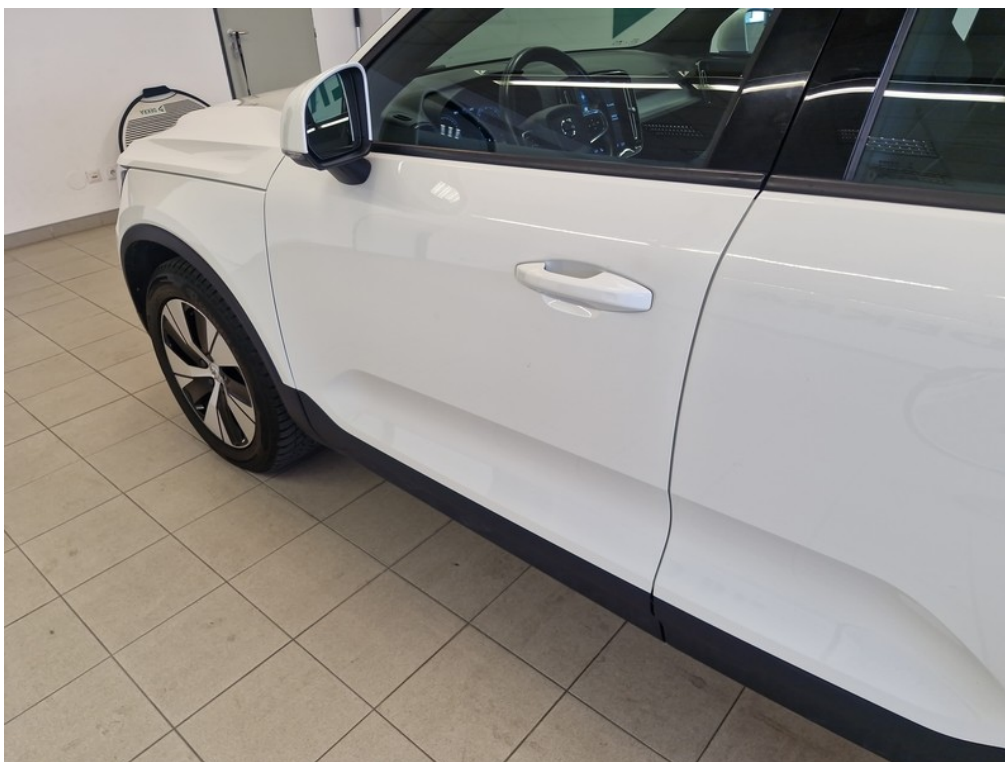
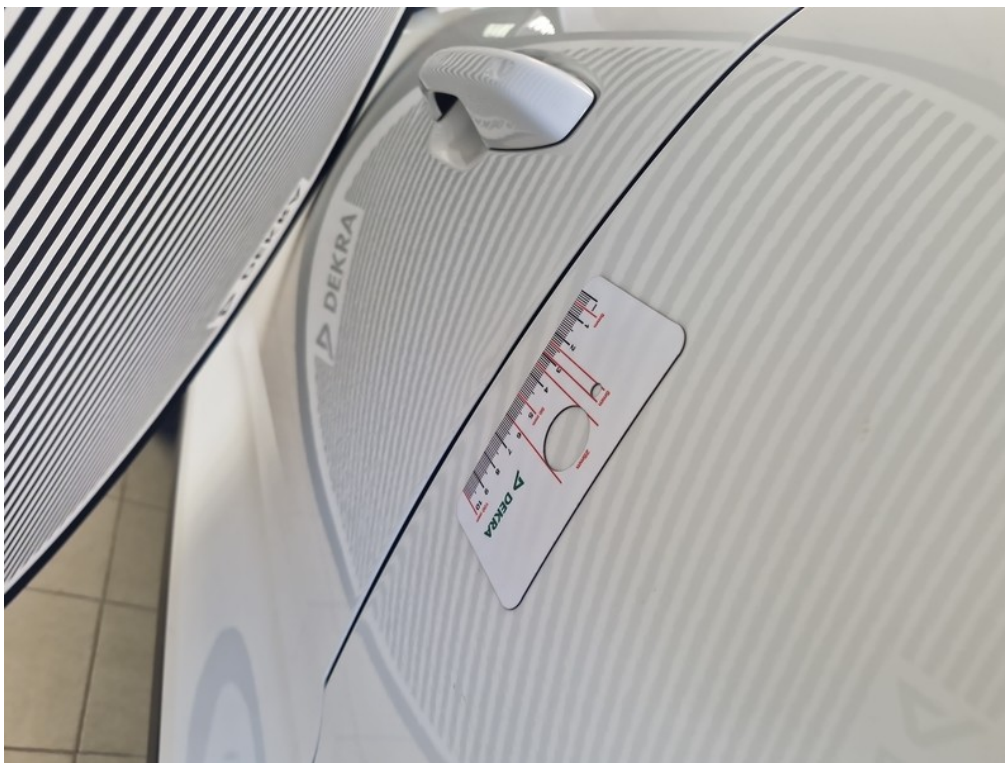
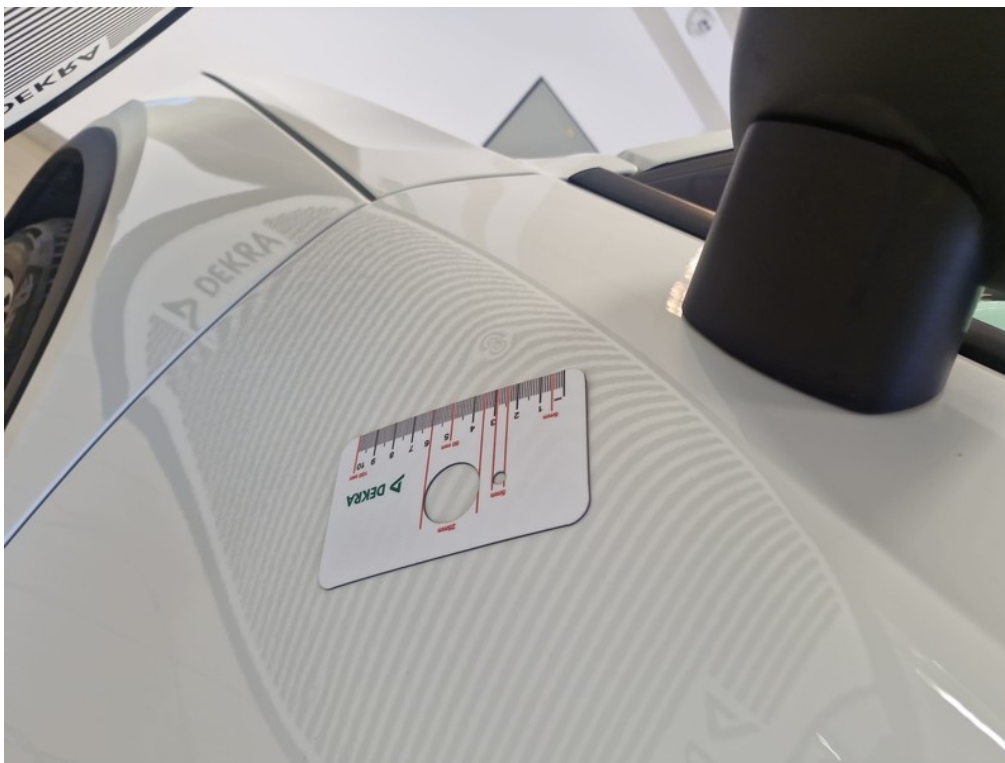
**25 Dvere predné ľavé - Deformácia**

Vid' popis k poškodeniu č. 25

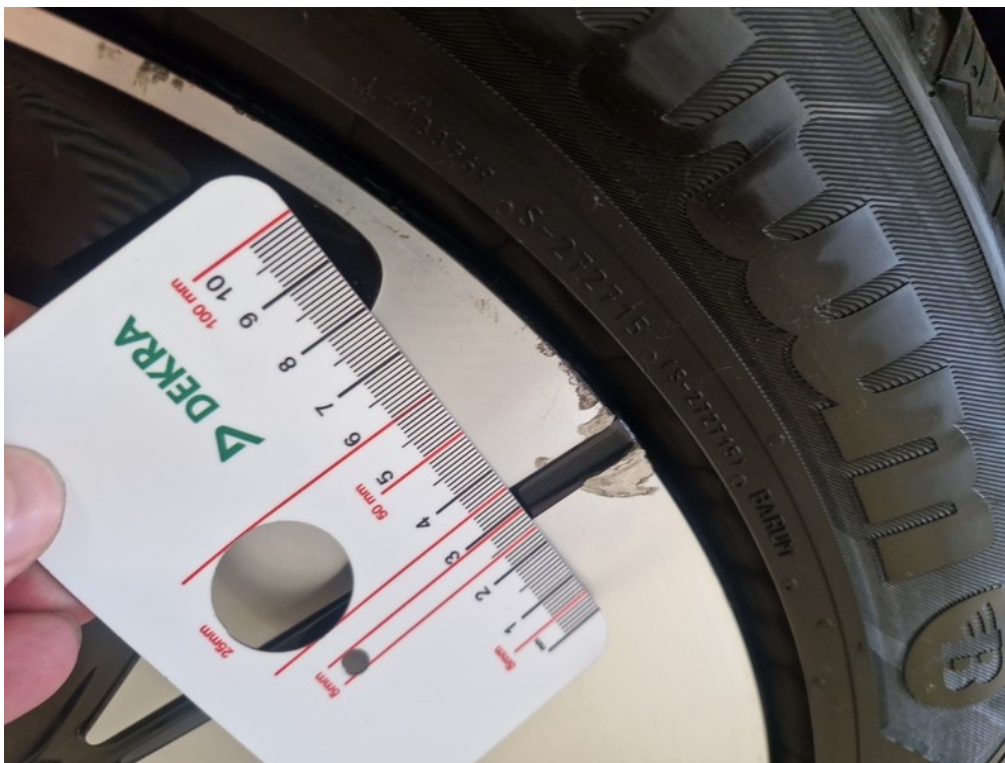
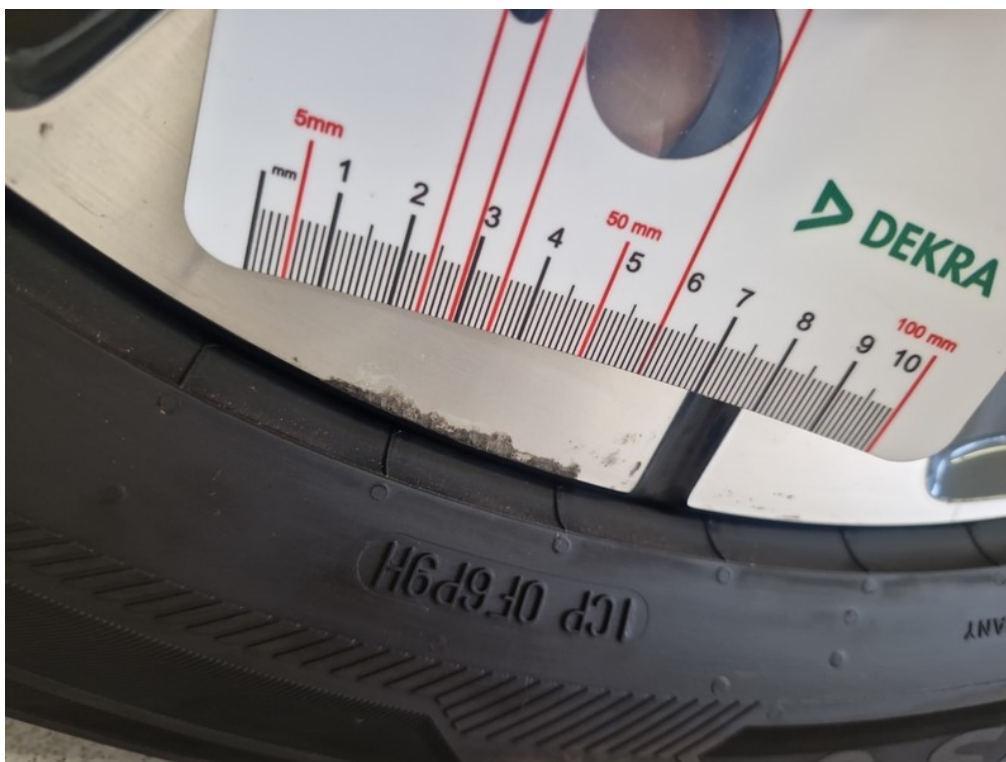
Vid' popis k poškodeniu č. 26

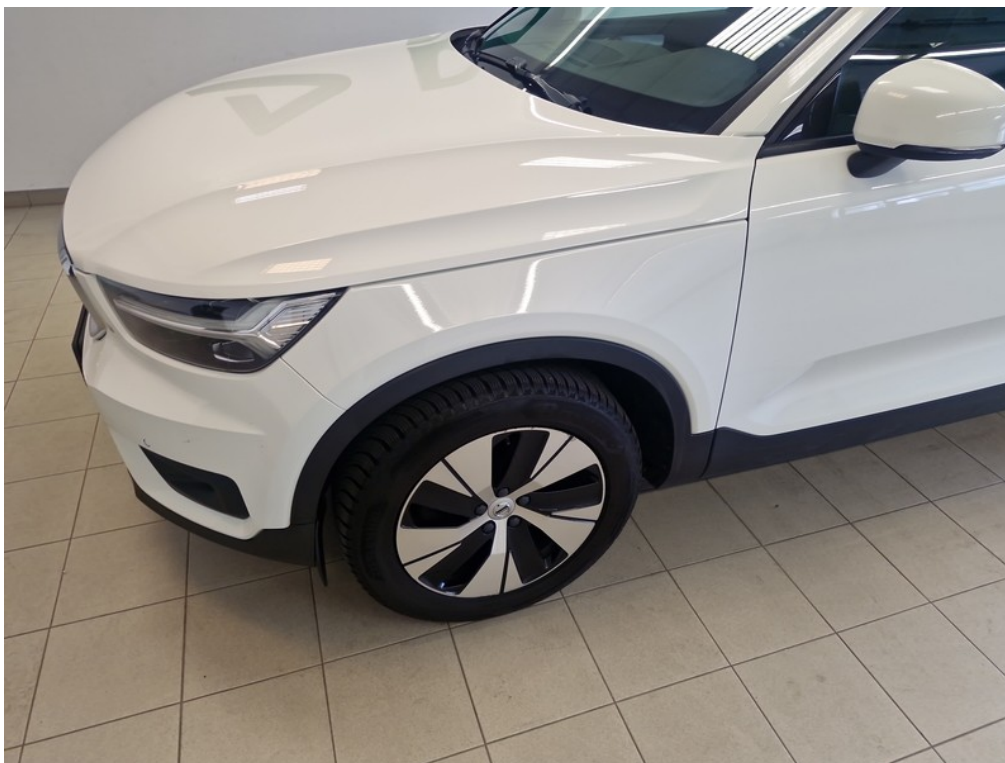
**27** Blatník predný ľavý - Škrabance  
Umiestnenie:

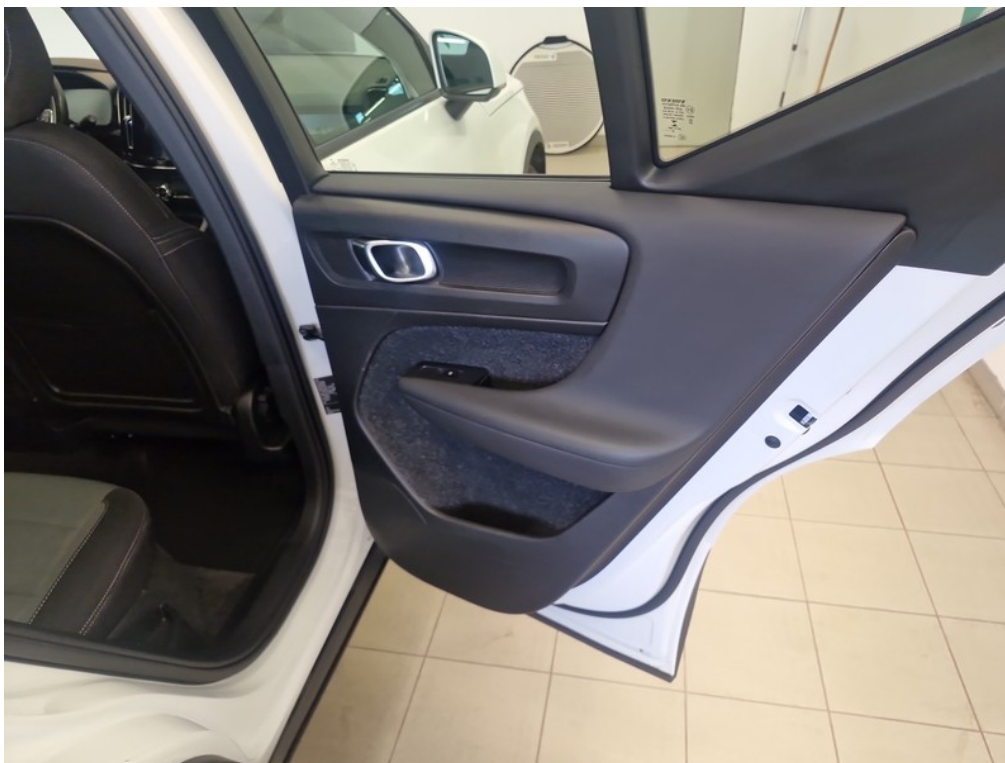
**28** Výplň PZ dverí - Škrabance  
Umiestnenie:

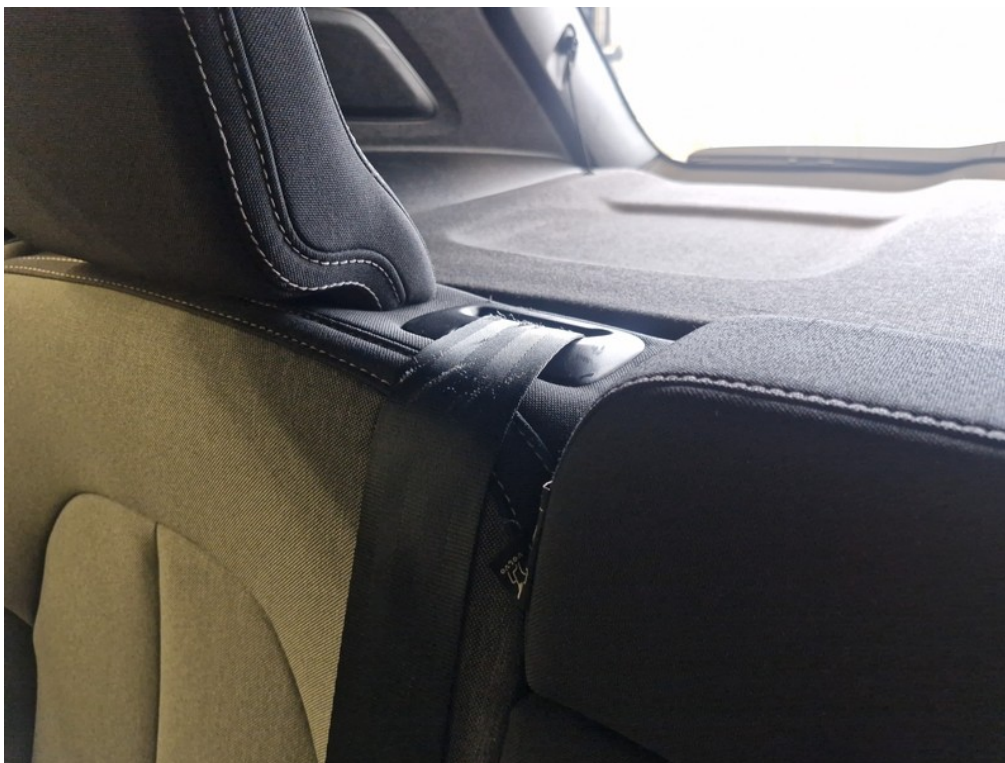
**29 Bezpečnostný pás zadný stredný - Škrabance**  
Umiestnenie: Interiér (vnútorný priestor)

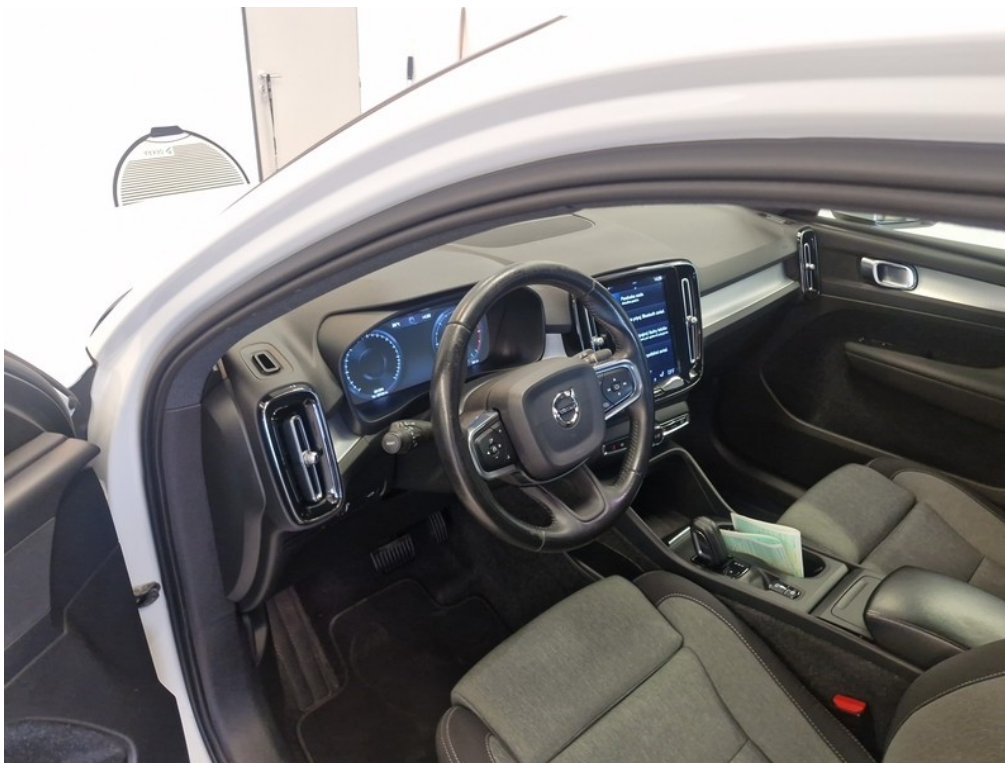
**30** Volant - Opootrebovanie  
Umiestnenie:
